# 関東・東北豪雨

**堤防決壊で施設が水没**  
**昼夜徹しての復旧作業**

# 関東・東北豪雨による 茨城県内の被害・復旧報告

茨城県部会

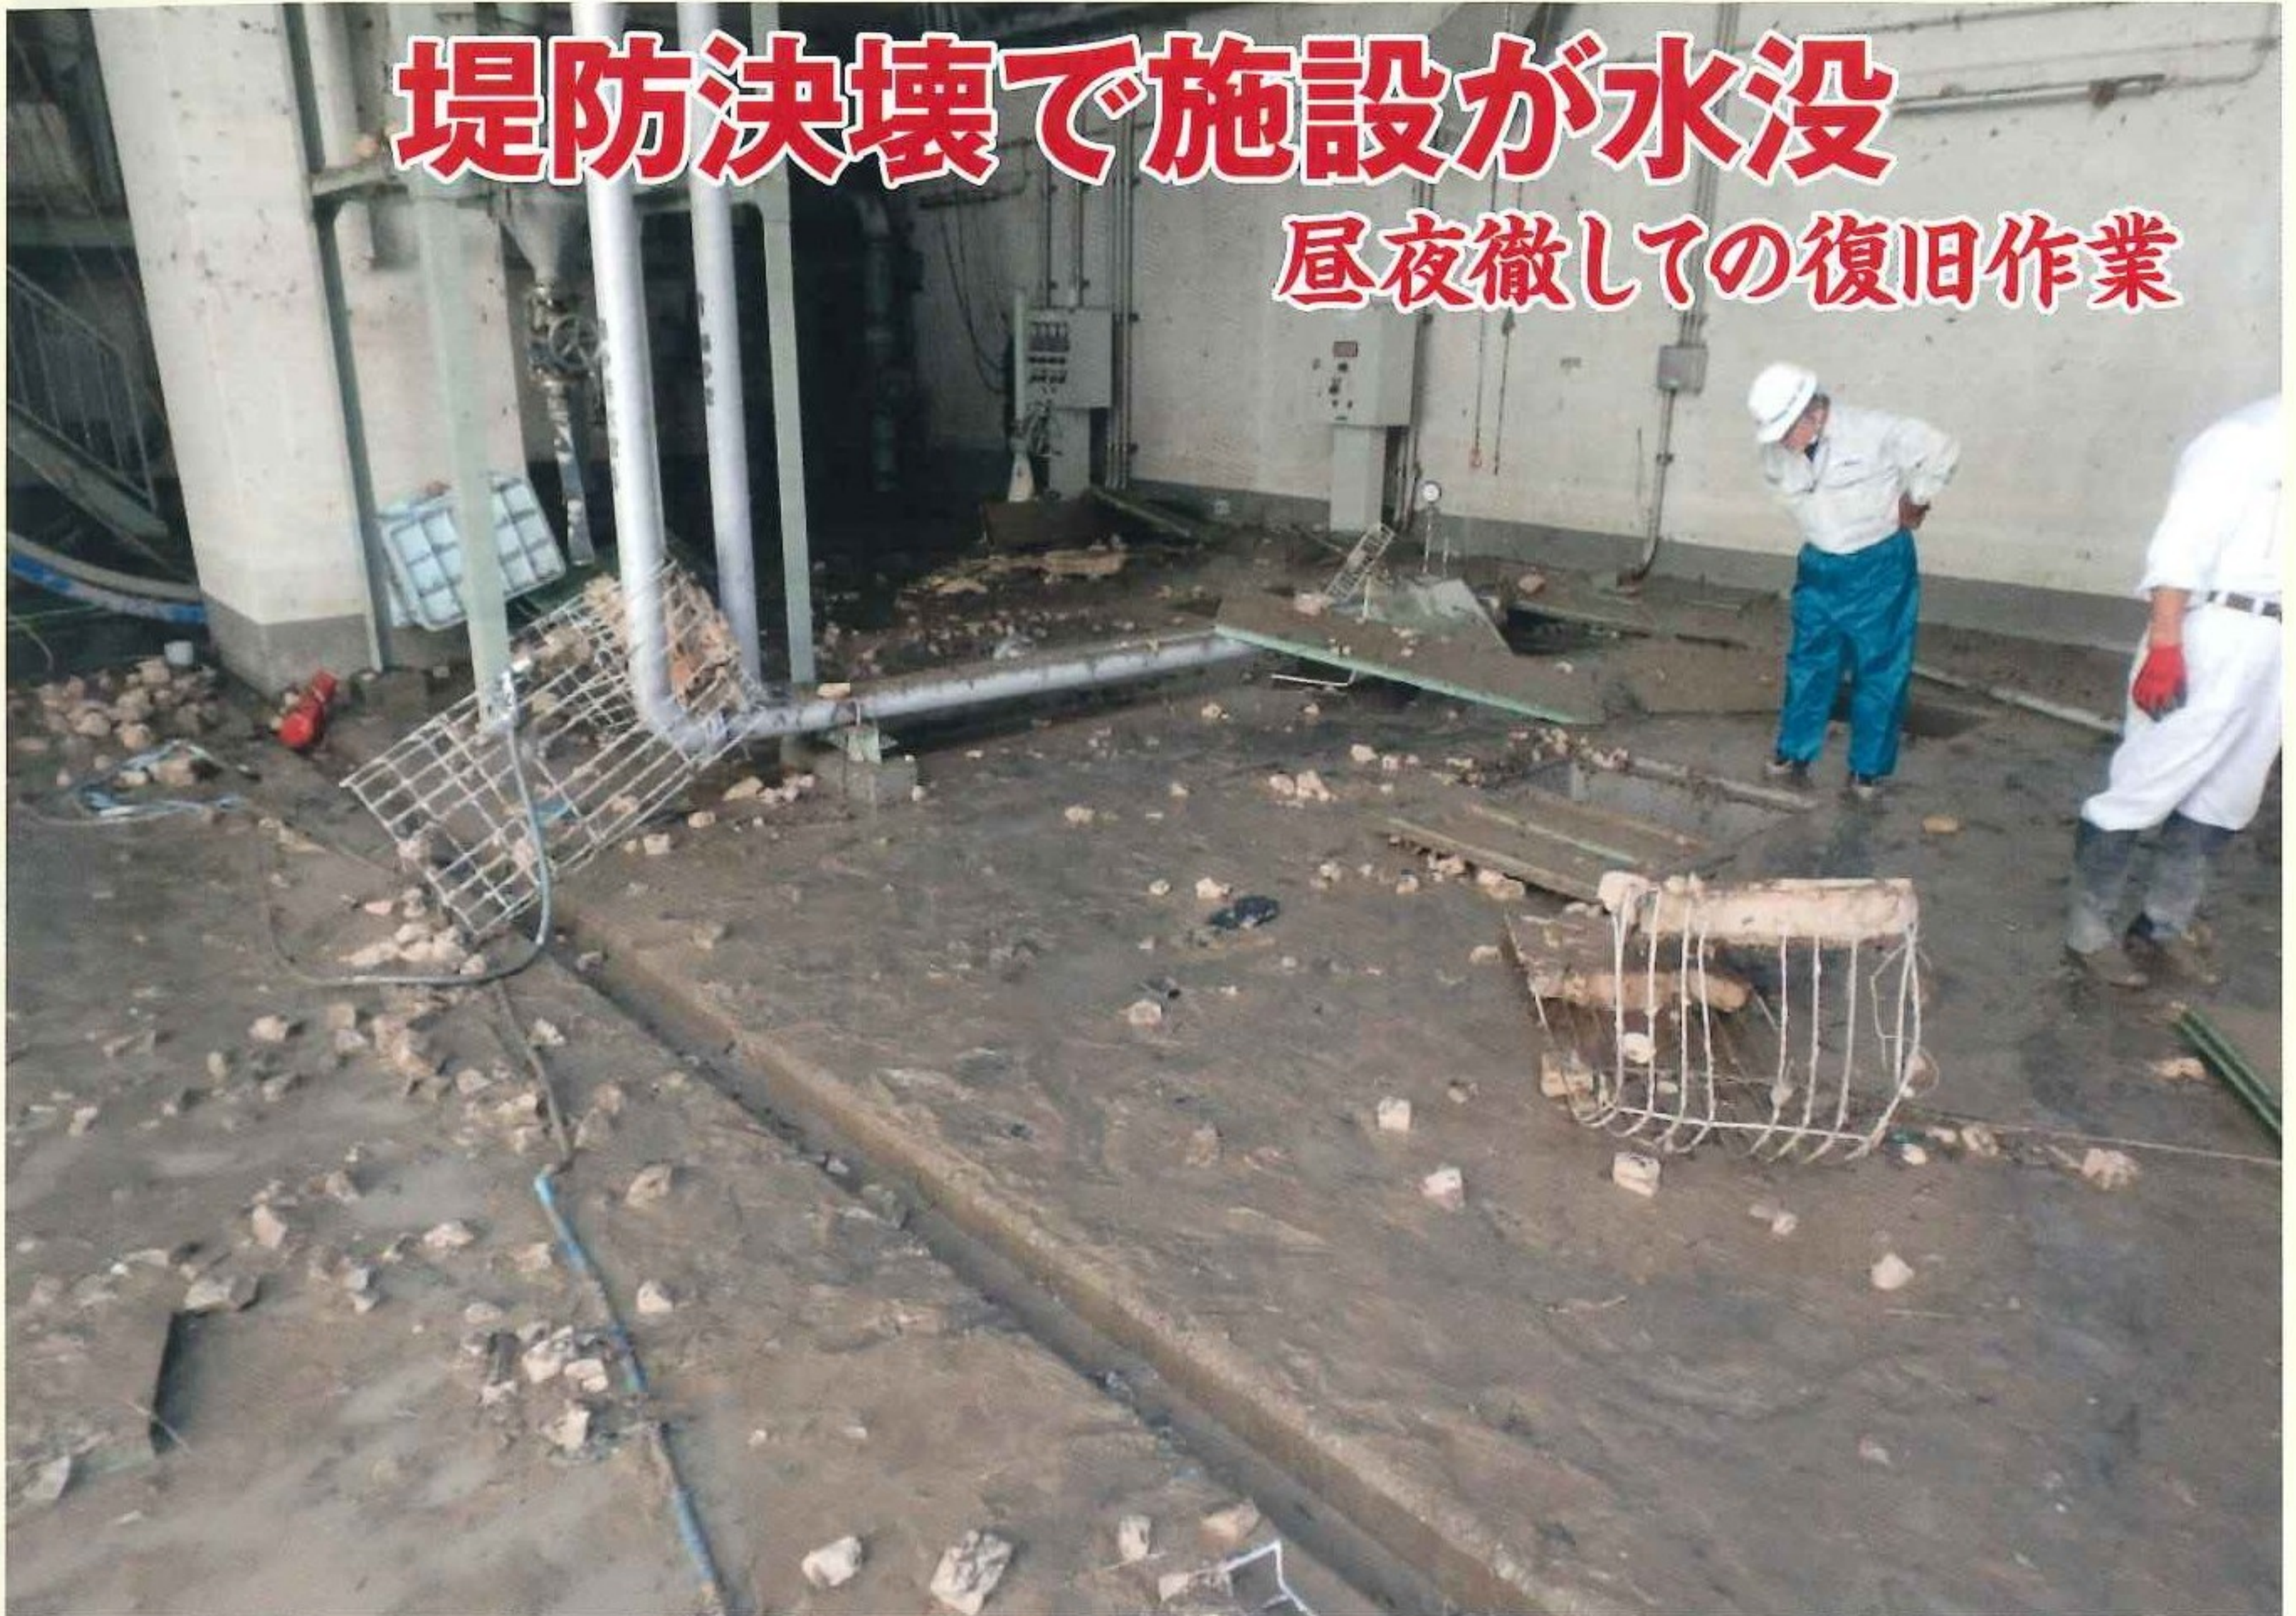
下妻中継ポンプ場は水没し、地下ピットは土砂で埋まった

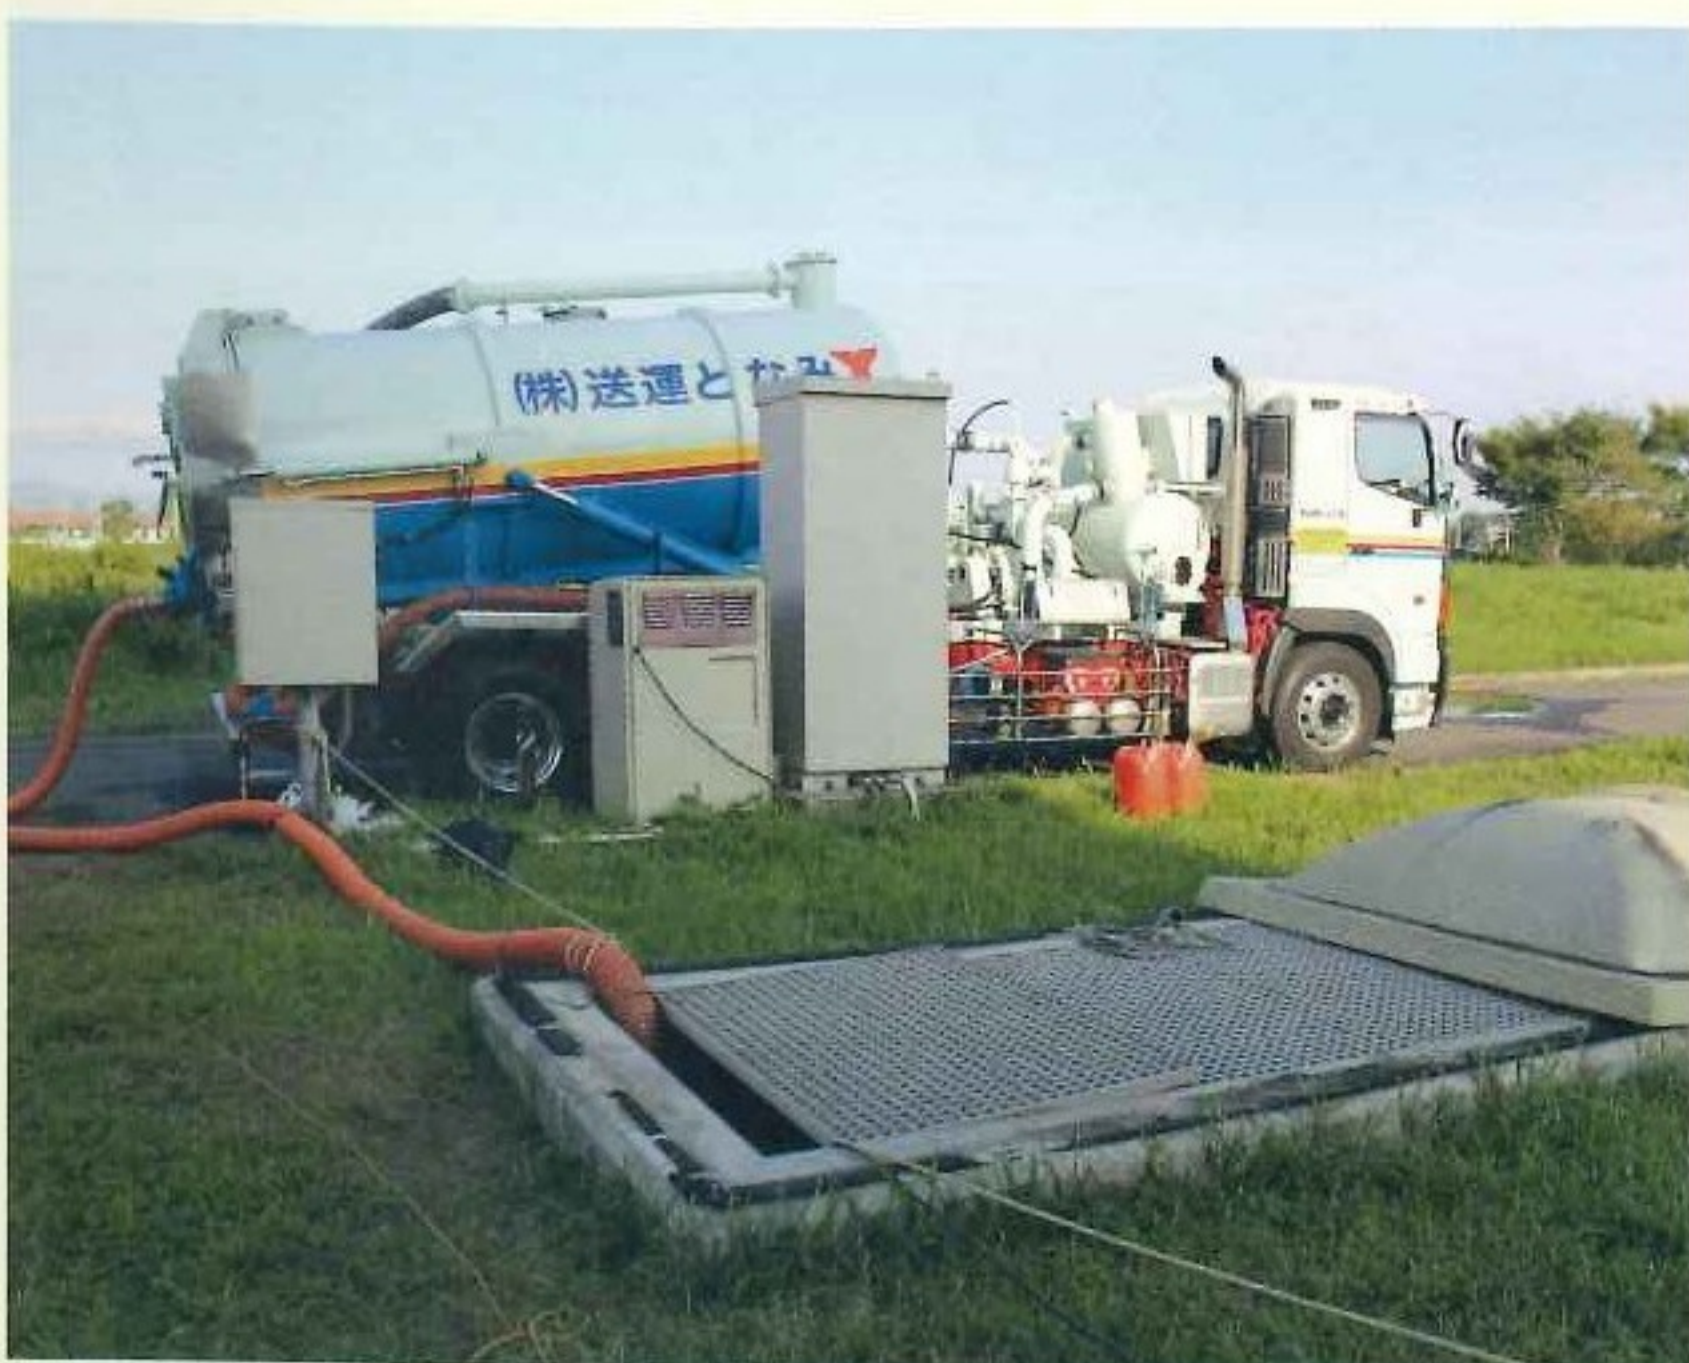
処理場の流入きよに汚水を搬送

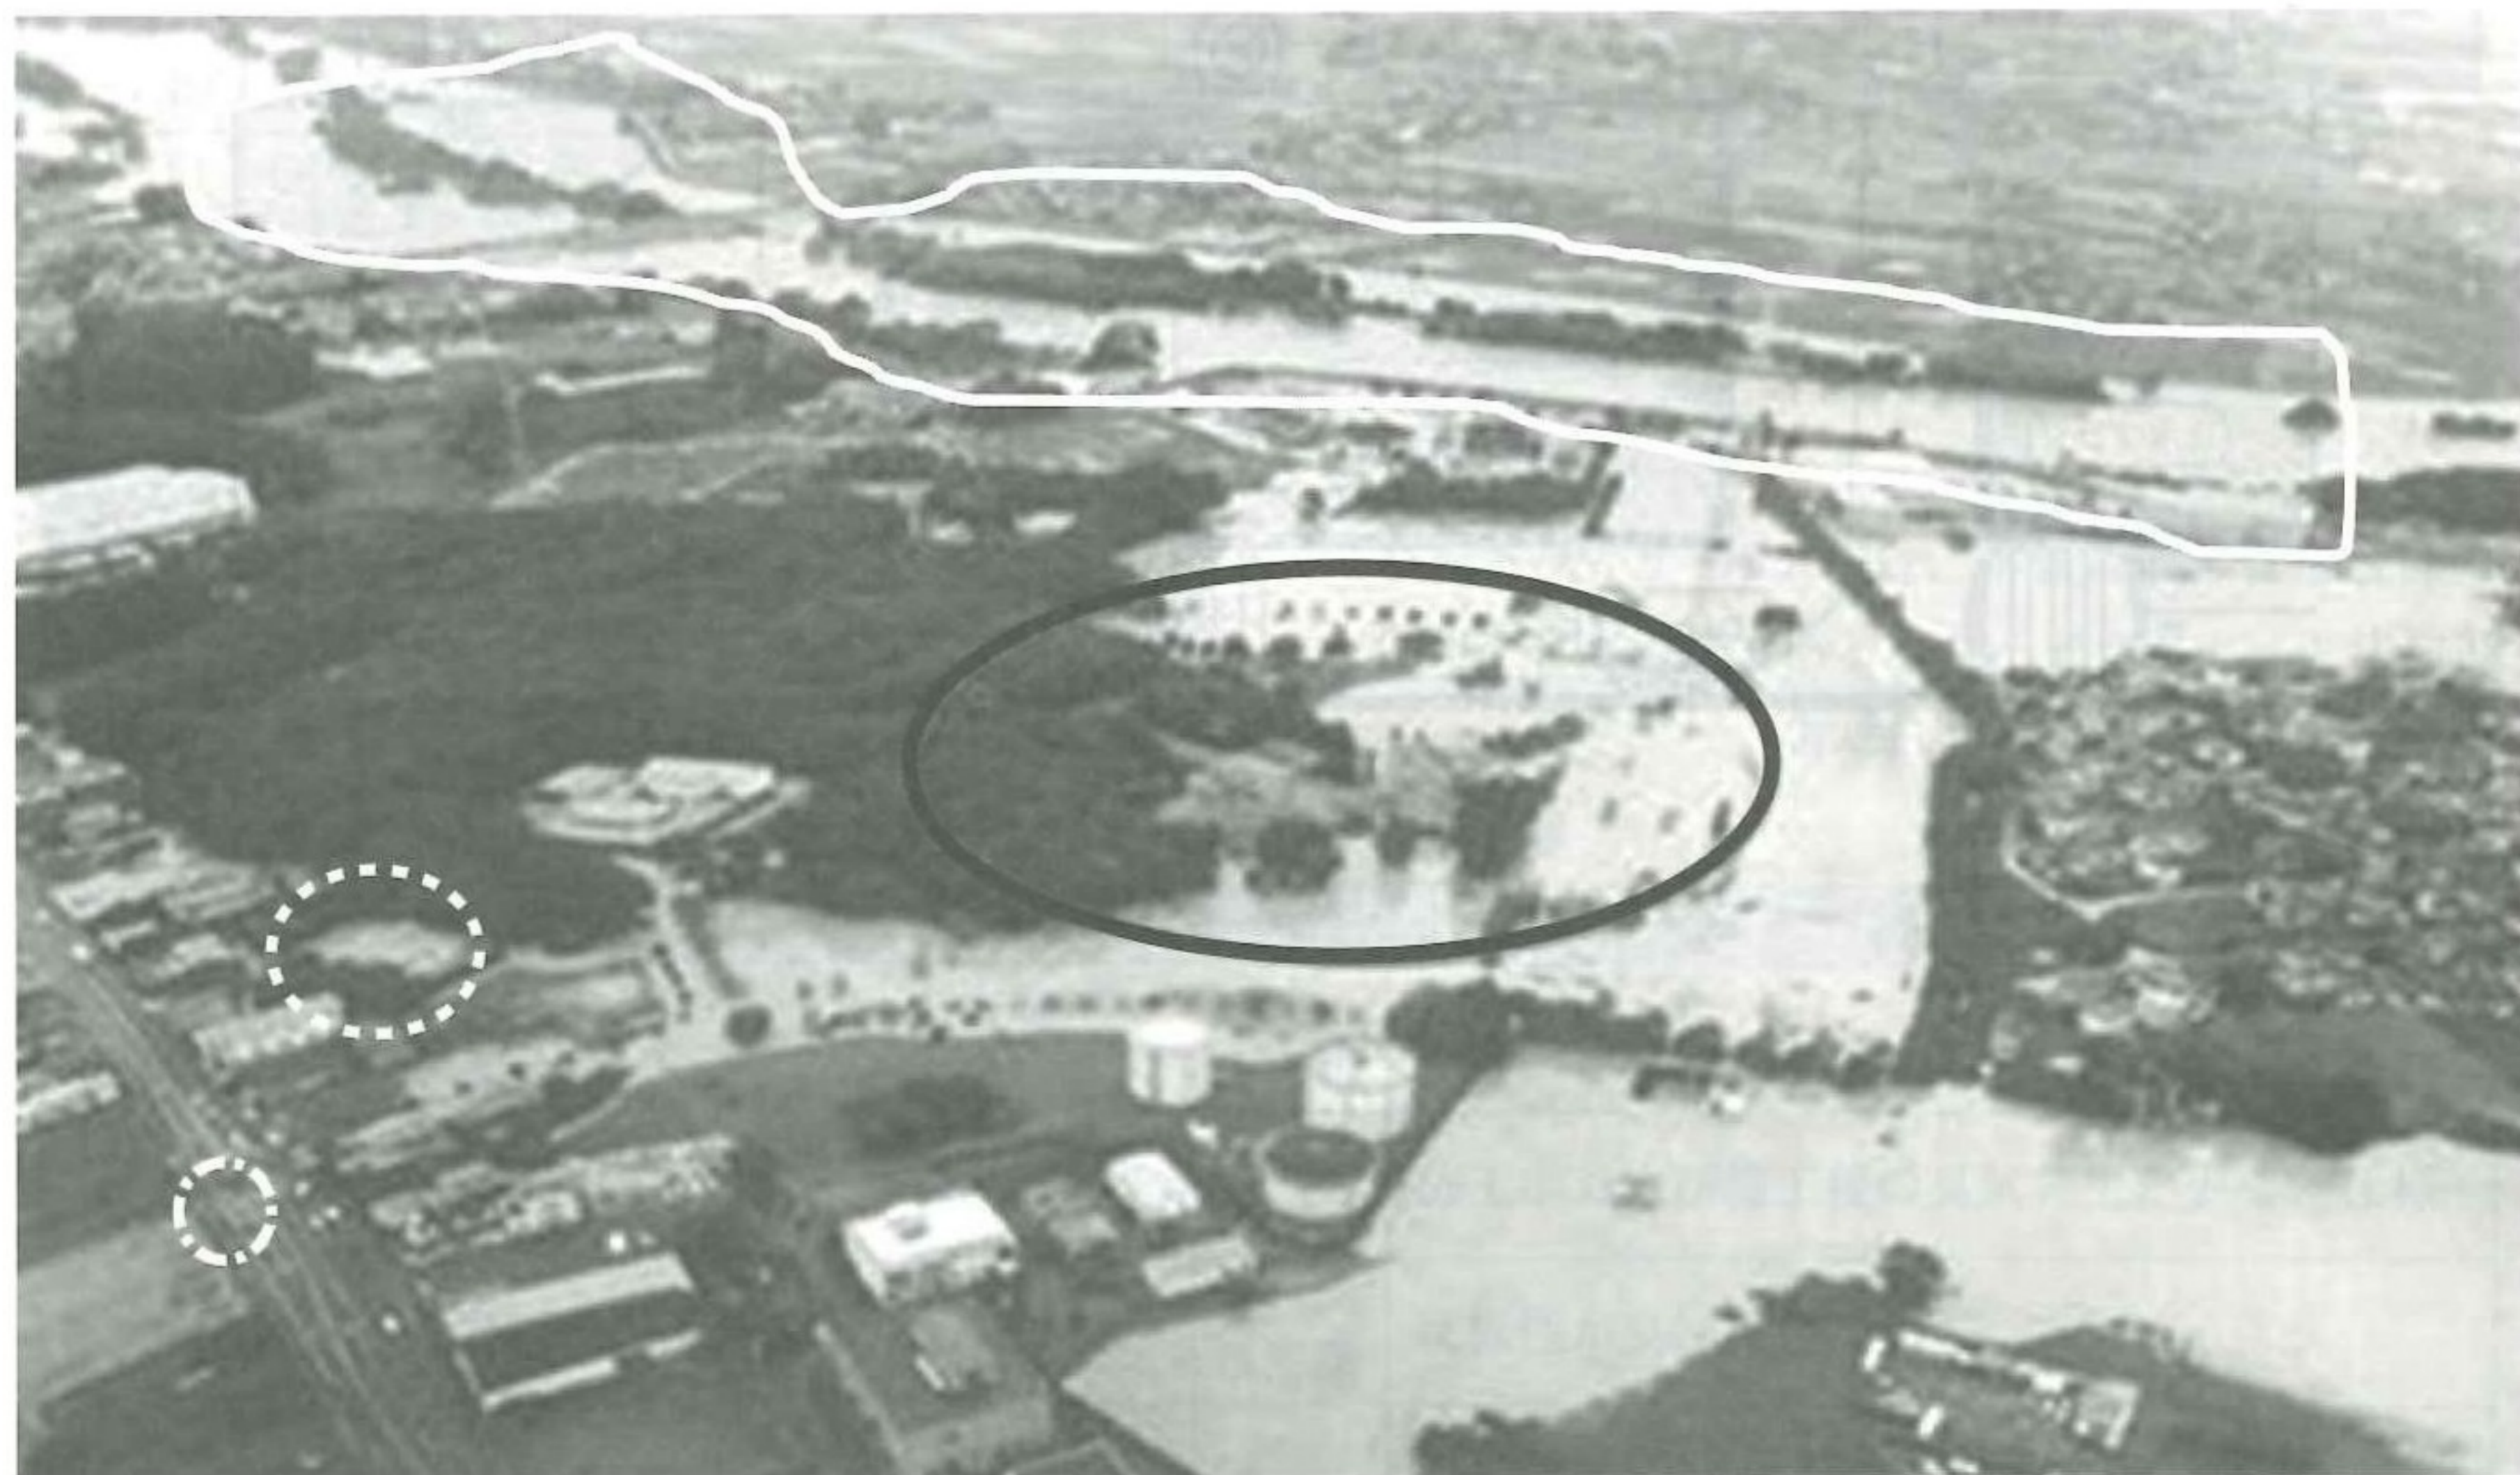
洪水全体写真(白線:鬼怒川、黒線:ピアスパーク下妻、----:水没した下妻ポンプ場、- - - -:作業箇所)

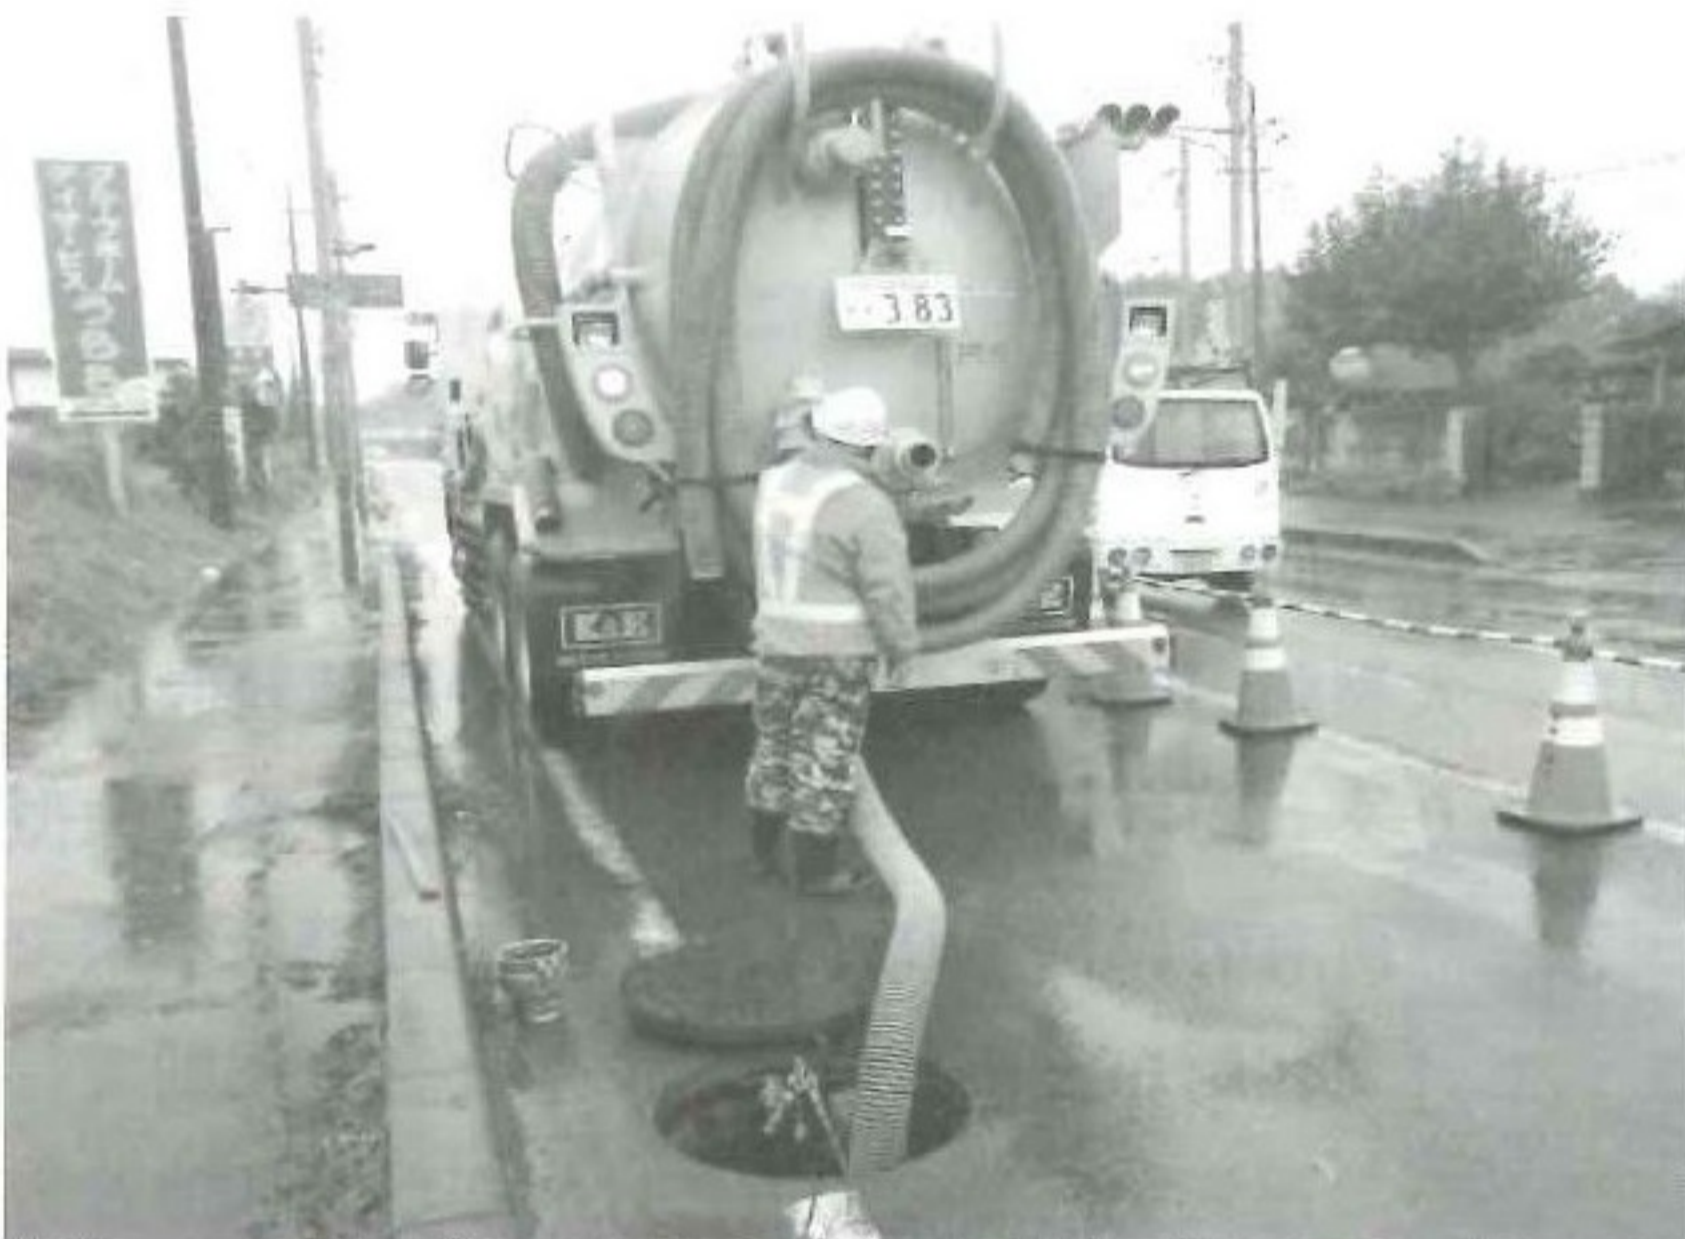
吸引現場

現場作業は24時間作業で、前線基地責任者を2名体制にして、吸引車輛で連続吸引作業を行い、各社2交代での1人12時間作業で対応にあたりました。

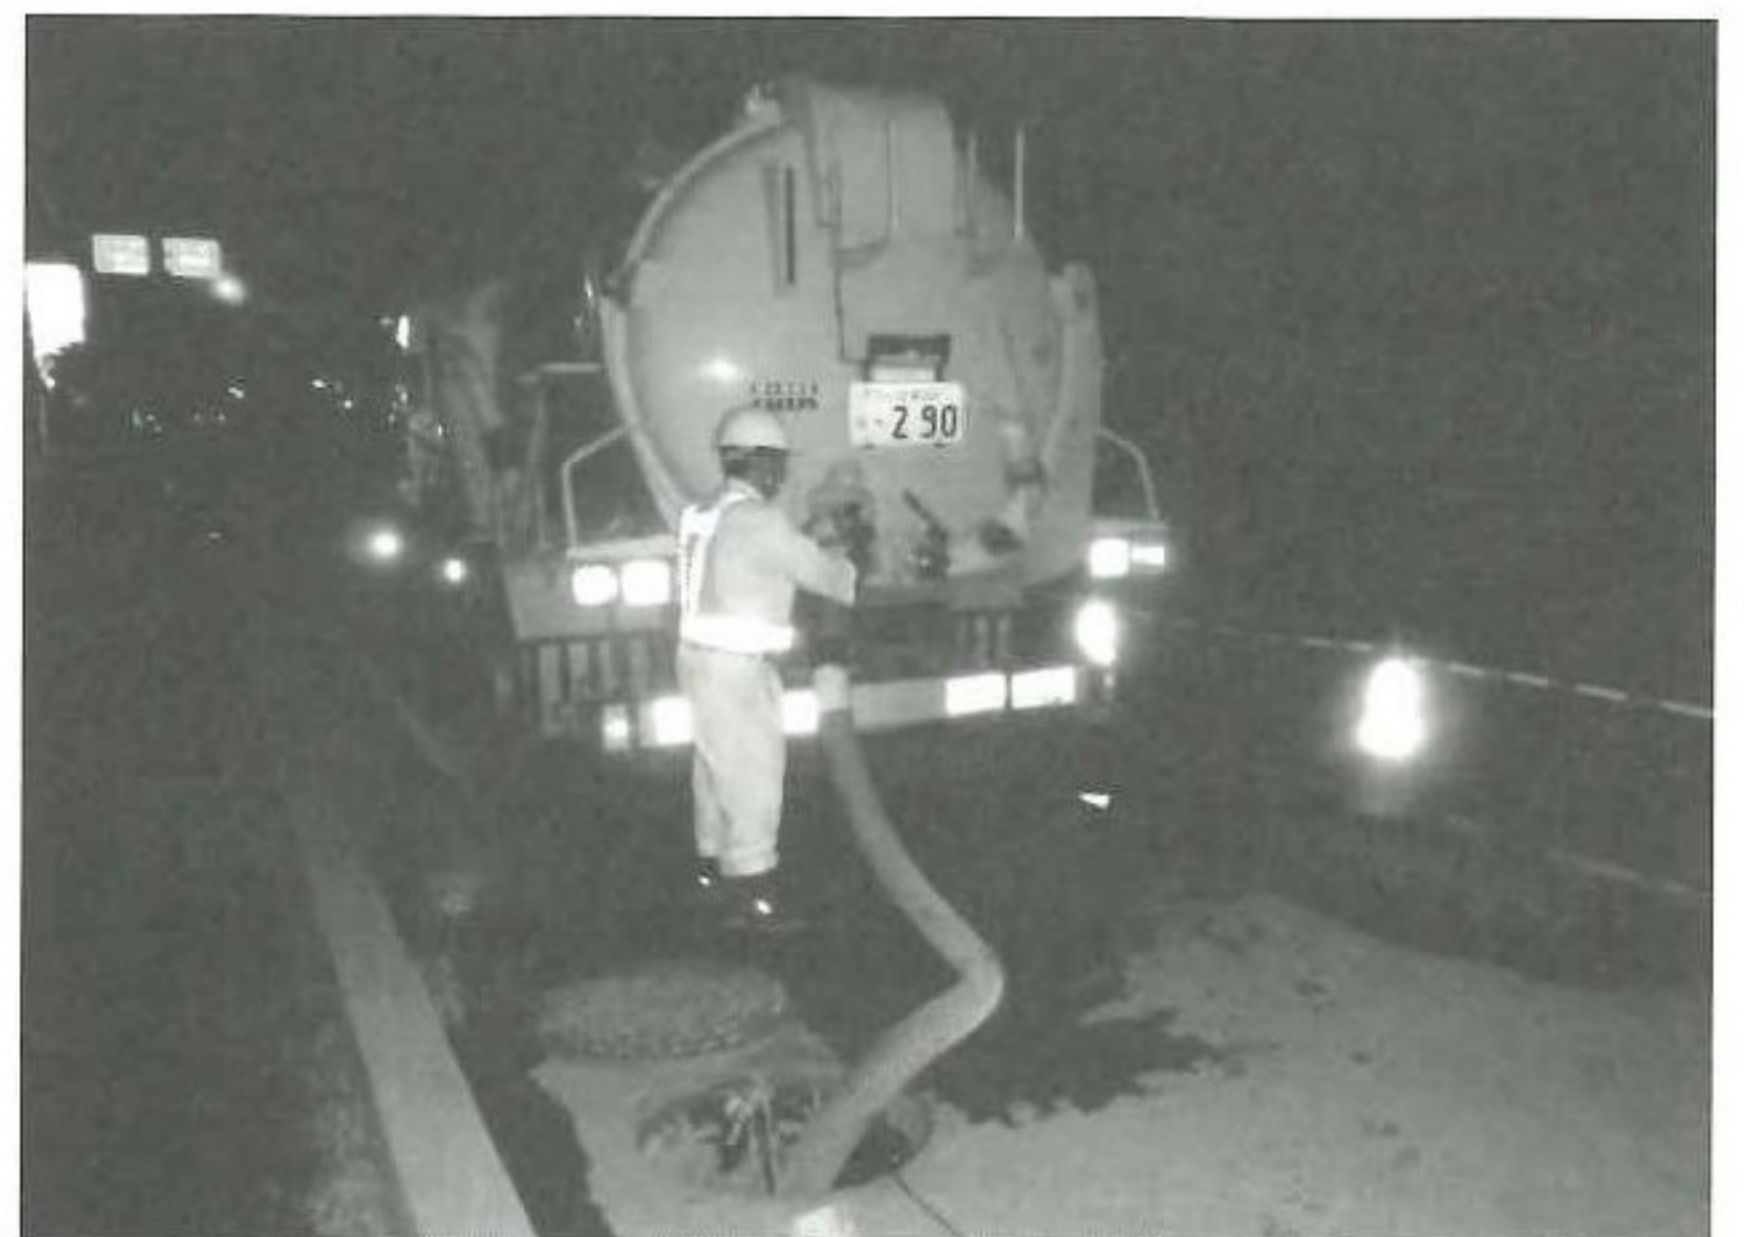
夜間作業の状況

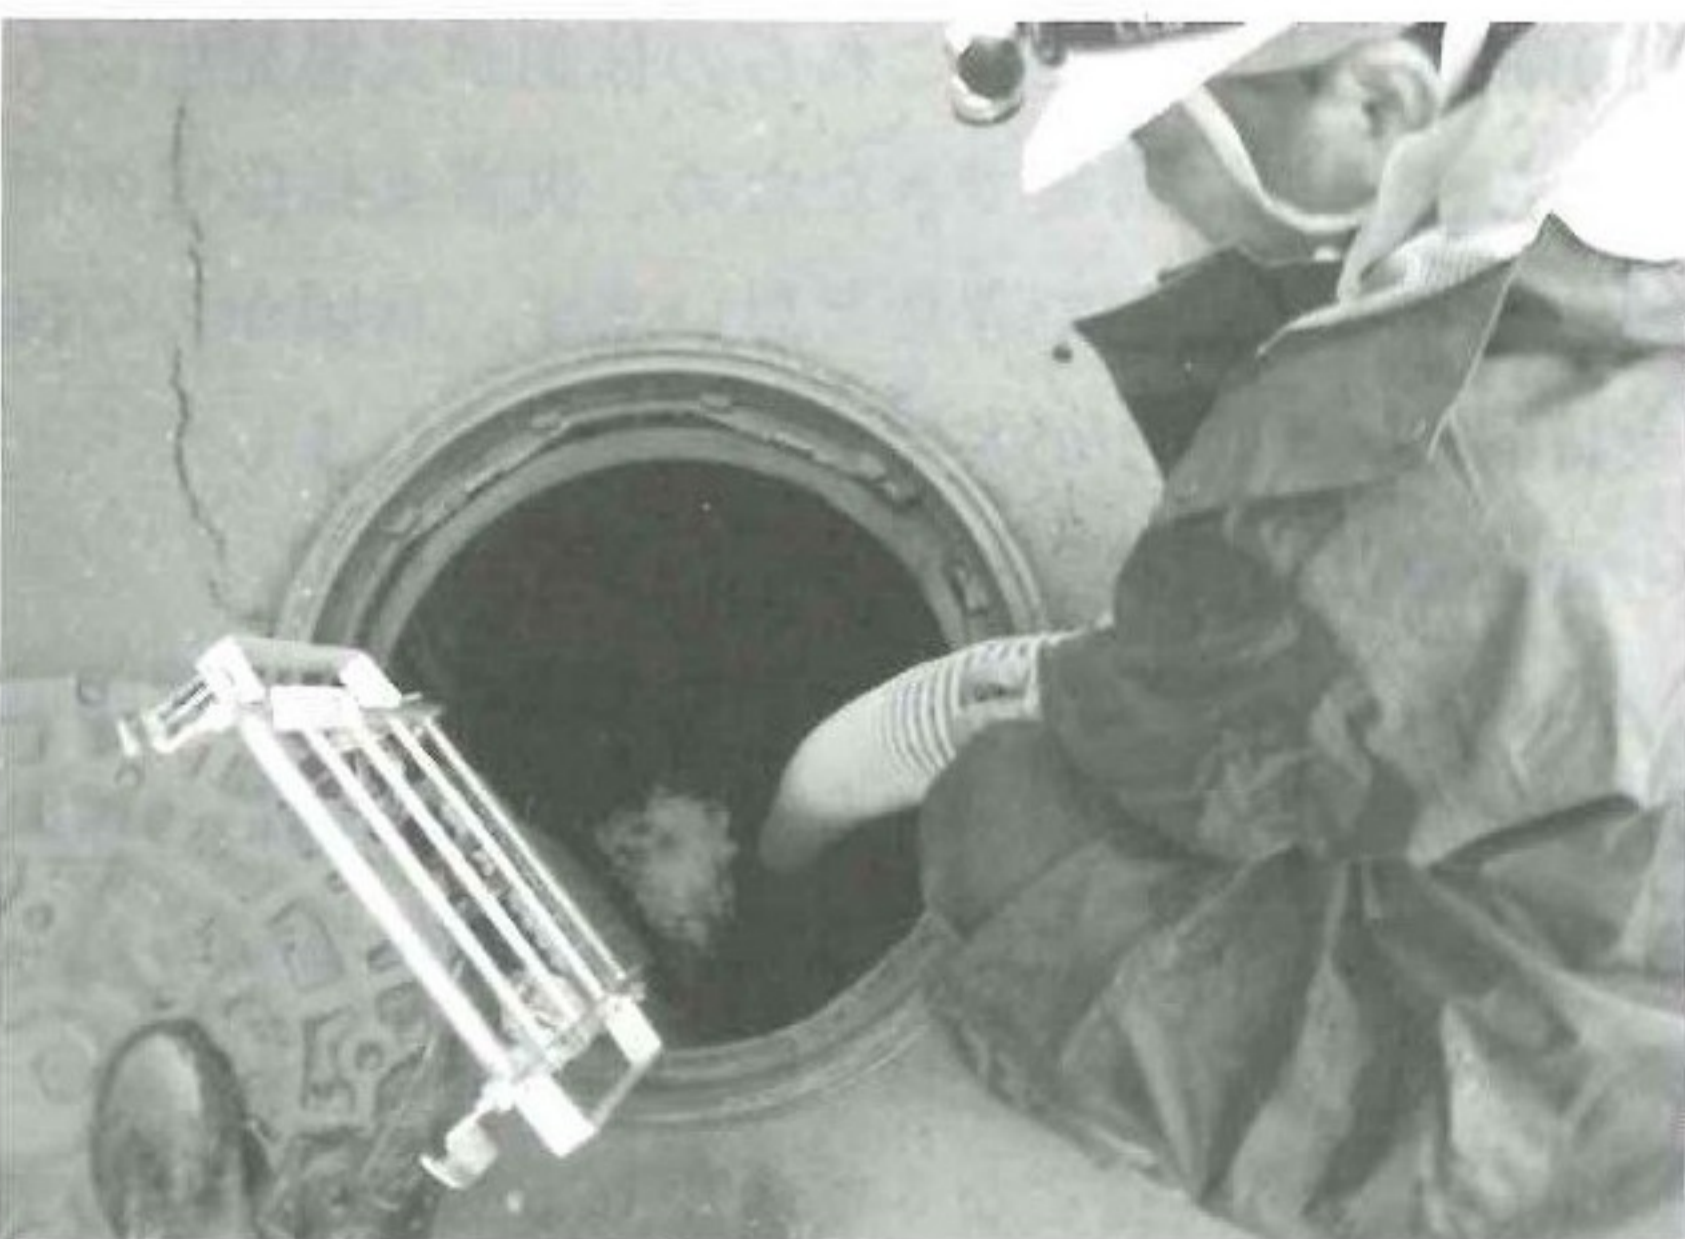
中継ポンプ場直前のマンホールは深さが13m程度ありましたが、水が流れ込み、既に溢れる寸前の状態でした。

ポンプ施設の流入水量は1300m<sup>3</sup>/日の設計で、吸引車も同程度の移送が計算上ではできる予定でしたが、最初の24時間は1.5m程度しか水位は下がらず、先が見えないような状態でした。

吸引作業中のマンホールの状況

昼夜を通しての作業となり、対応した方々の苦労は大変なものがあったと思います。作業開始の4日後によくマンホール深の半分程度まで水位が下がり、17日には管形が見えるようになりました。また、中継ポンプ場仮復旧は、17日午後4時には終了し、今回の業務は事故・クレームなども発生せずに無事終わることができました。

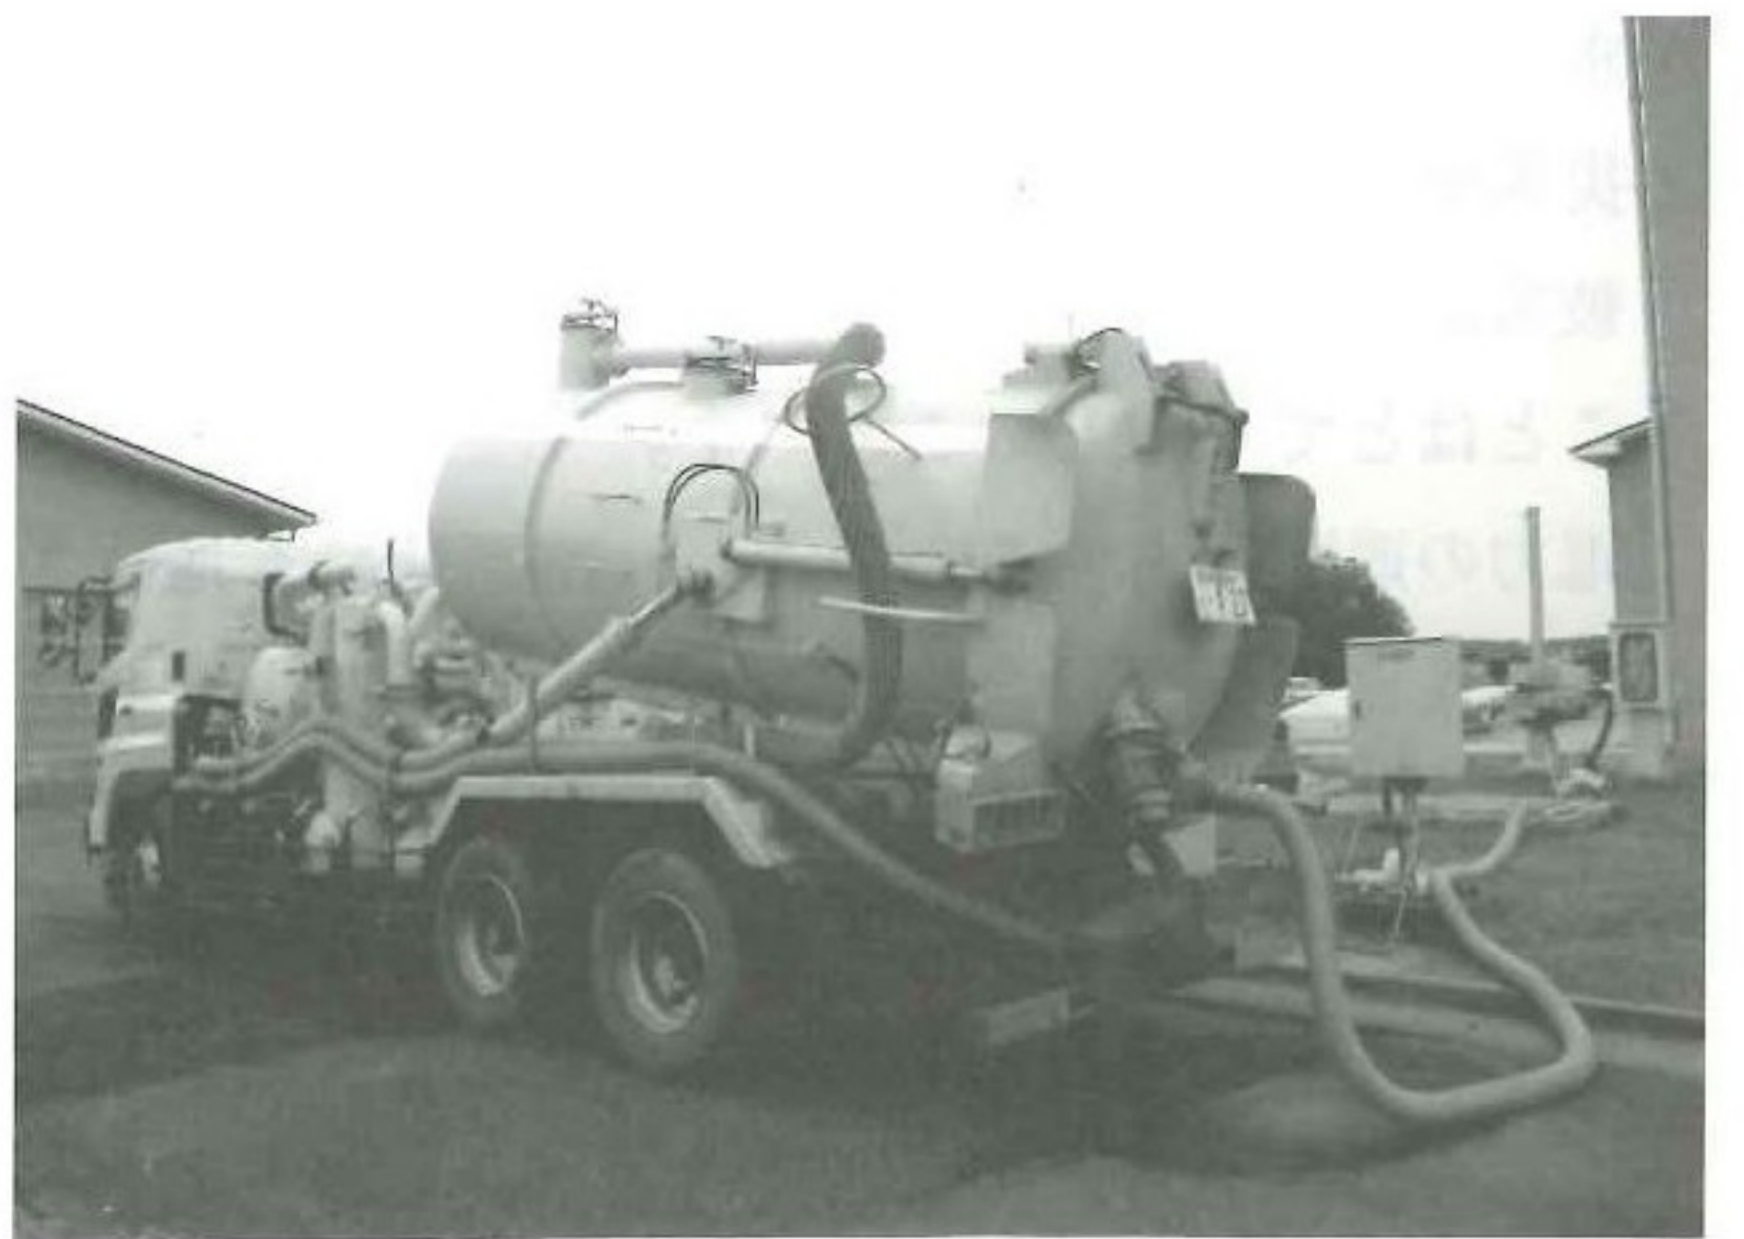
汚水を県西浄化センターへ搬入

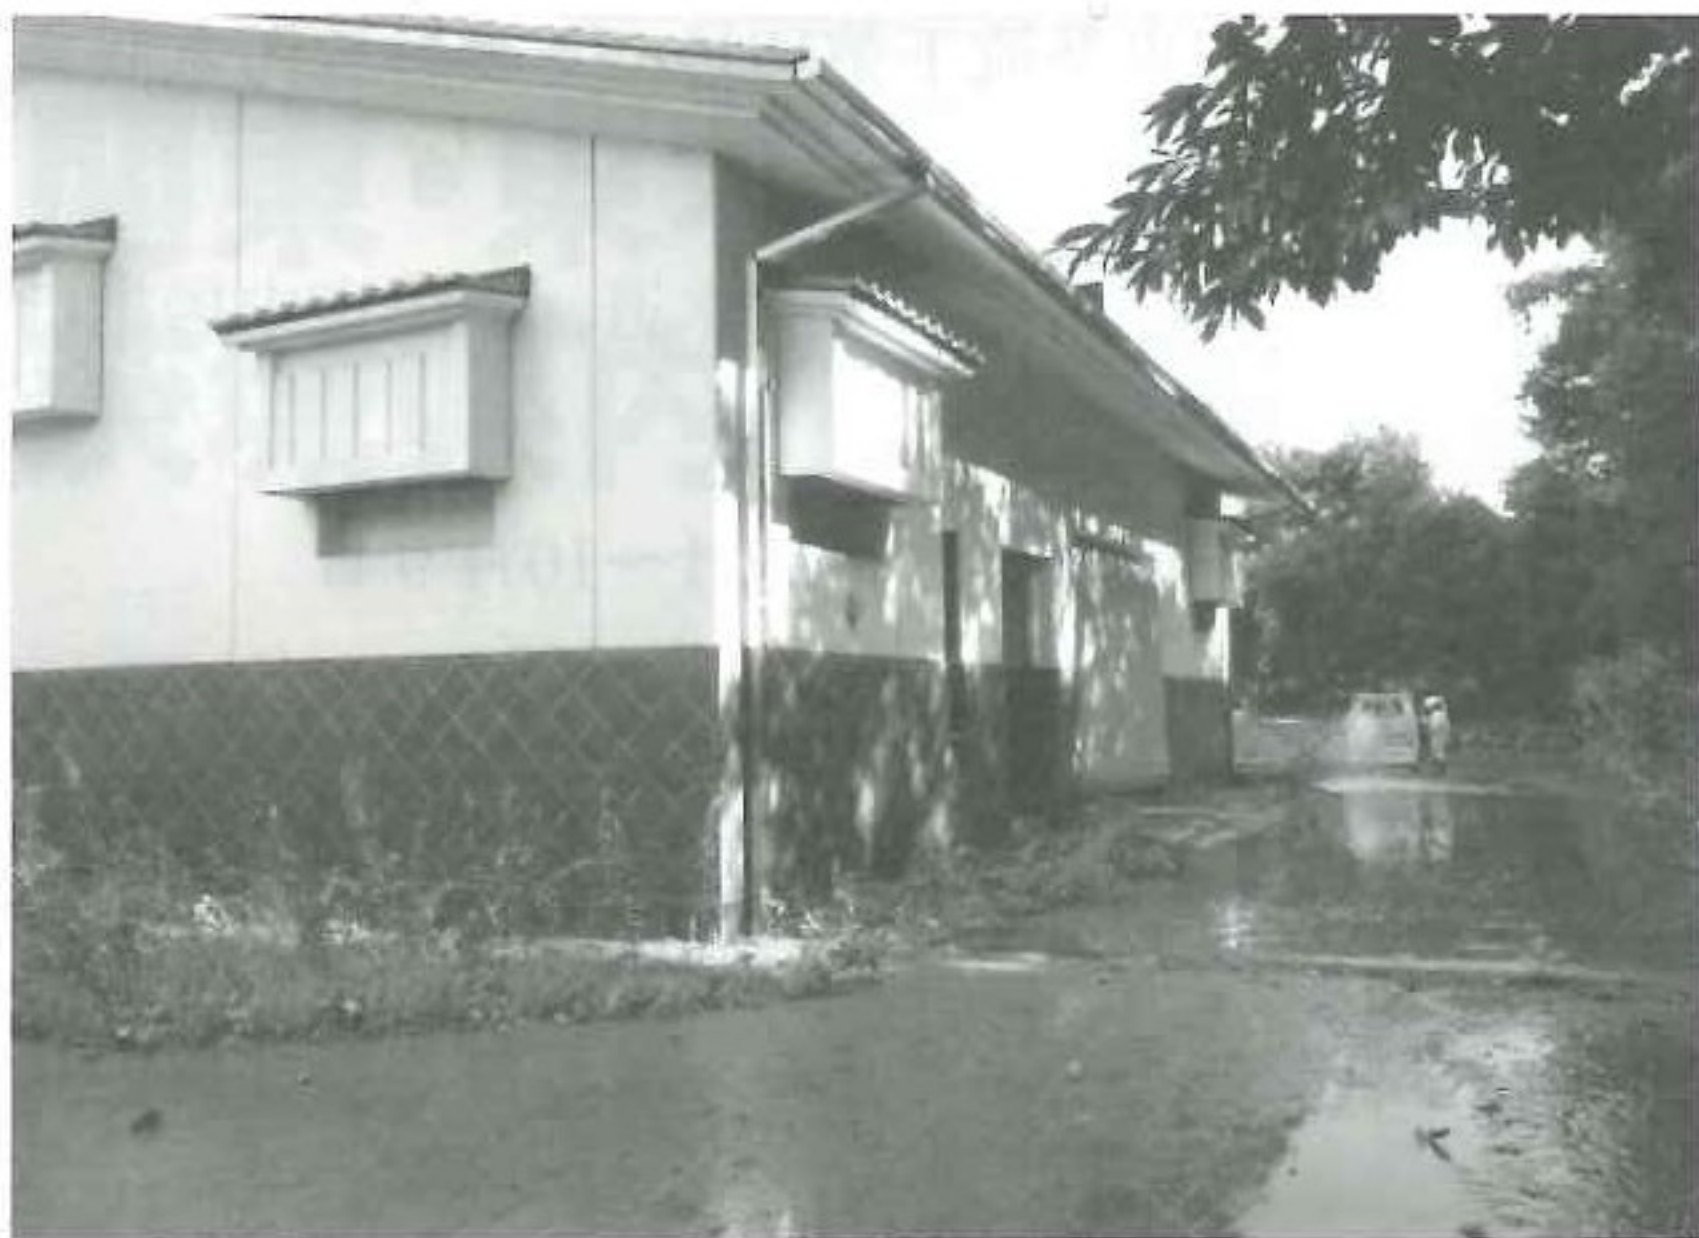
下妻中継ポンプ場（水が引いた状態）

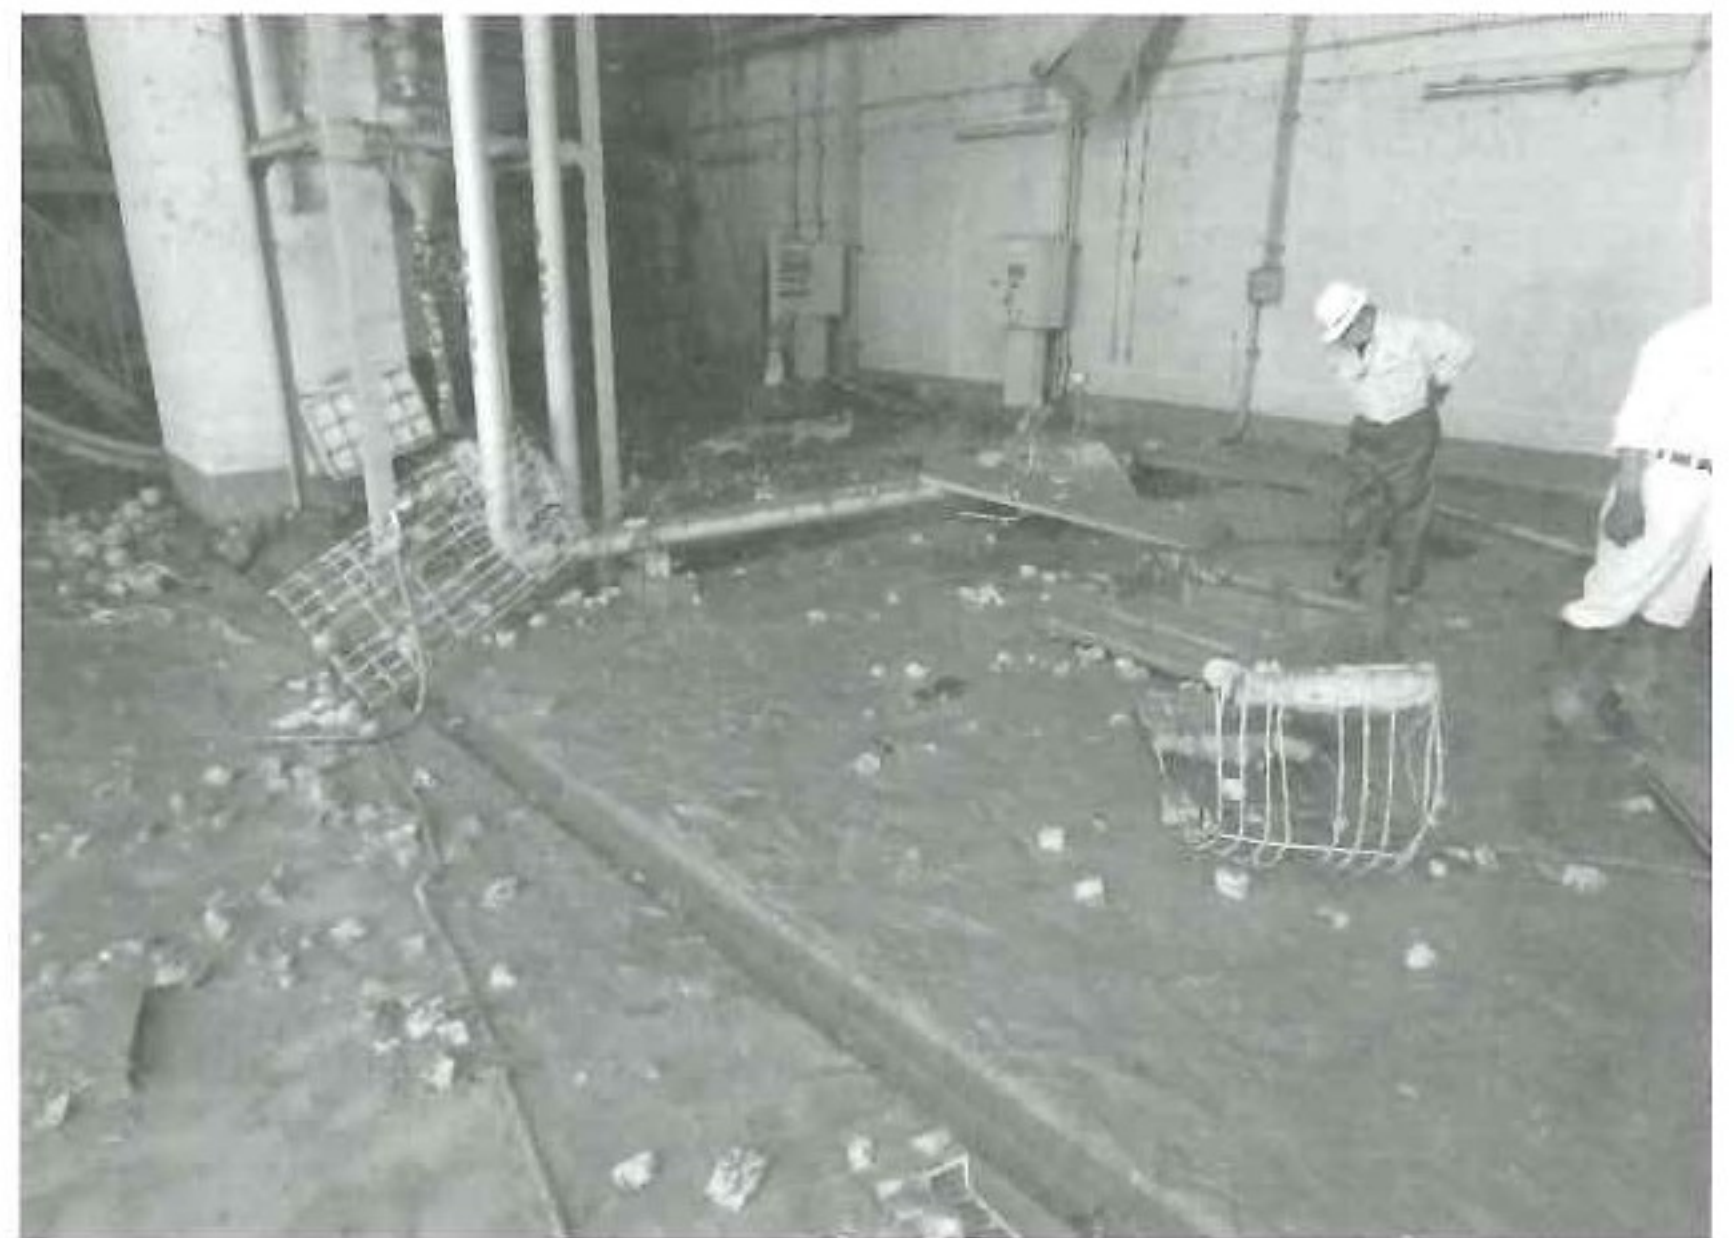
ポンプ場地下ピット（地下15m程度）
