今夏の災害支援詳報

一新潟・福島・福井豪雨一

日本下水道管路管理業
協会
専務理事

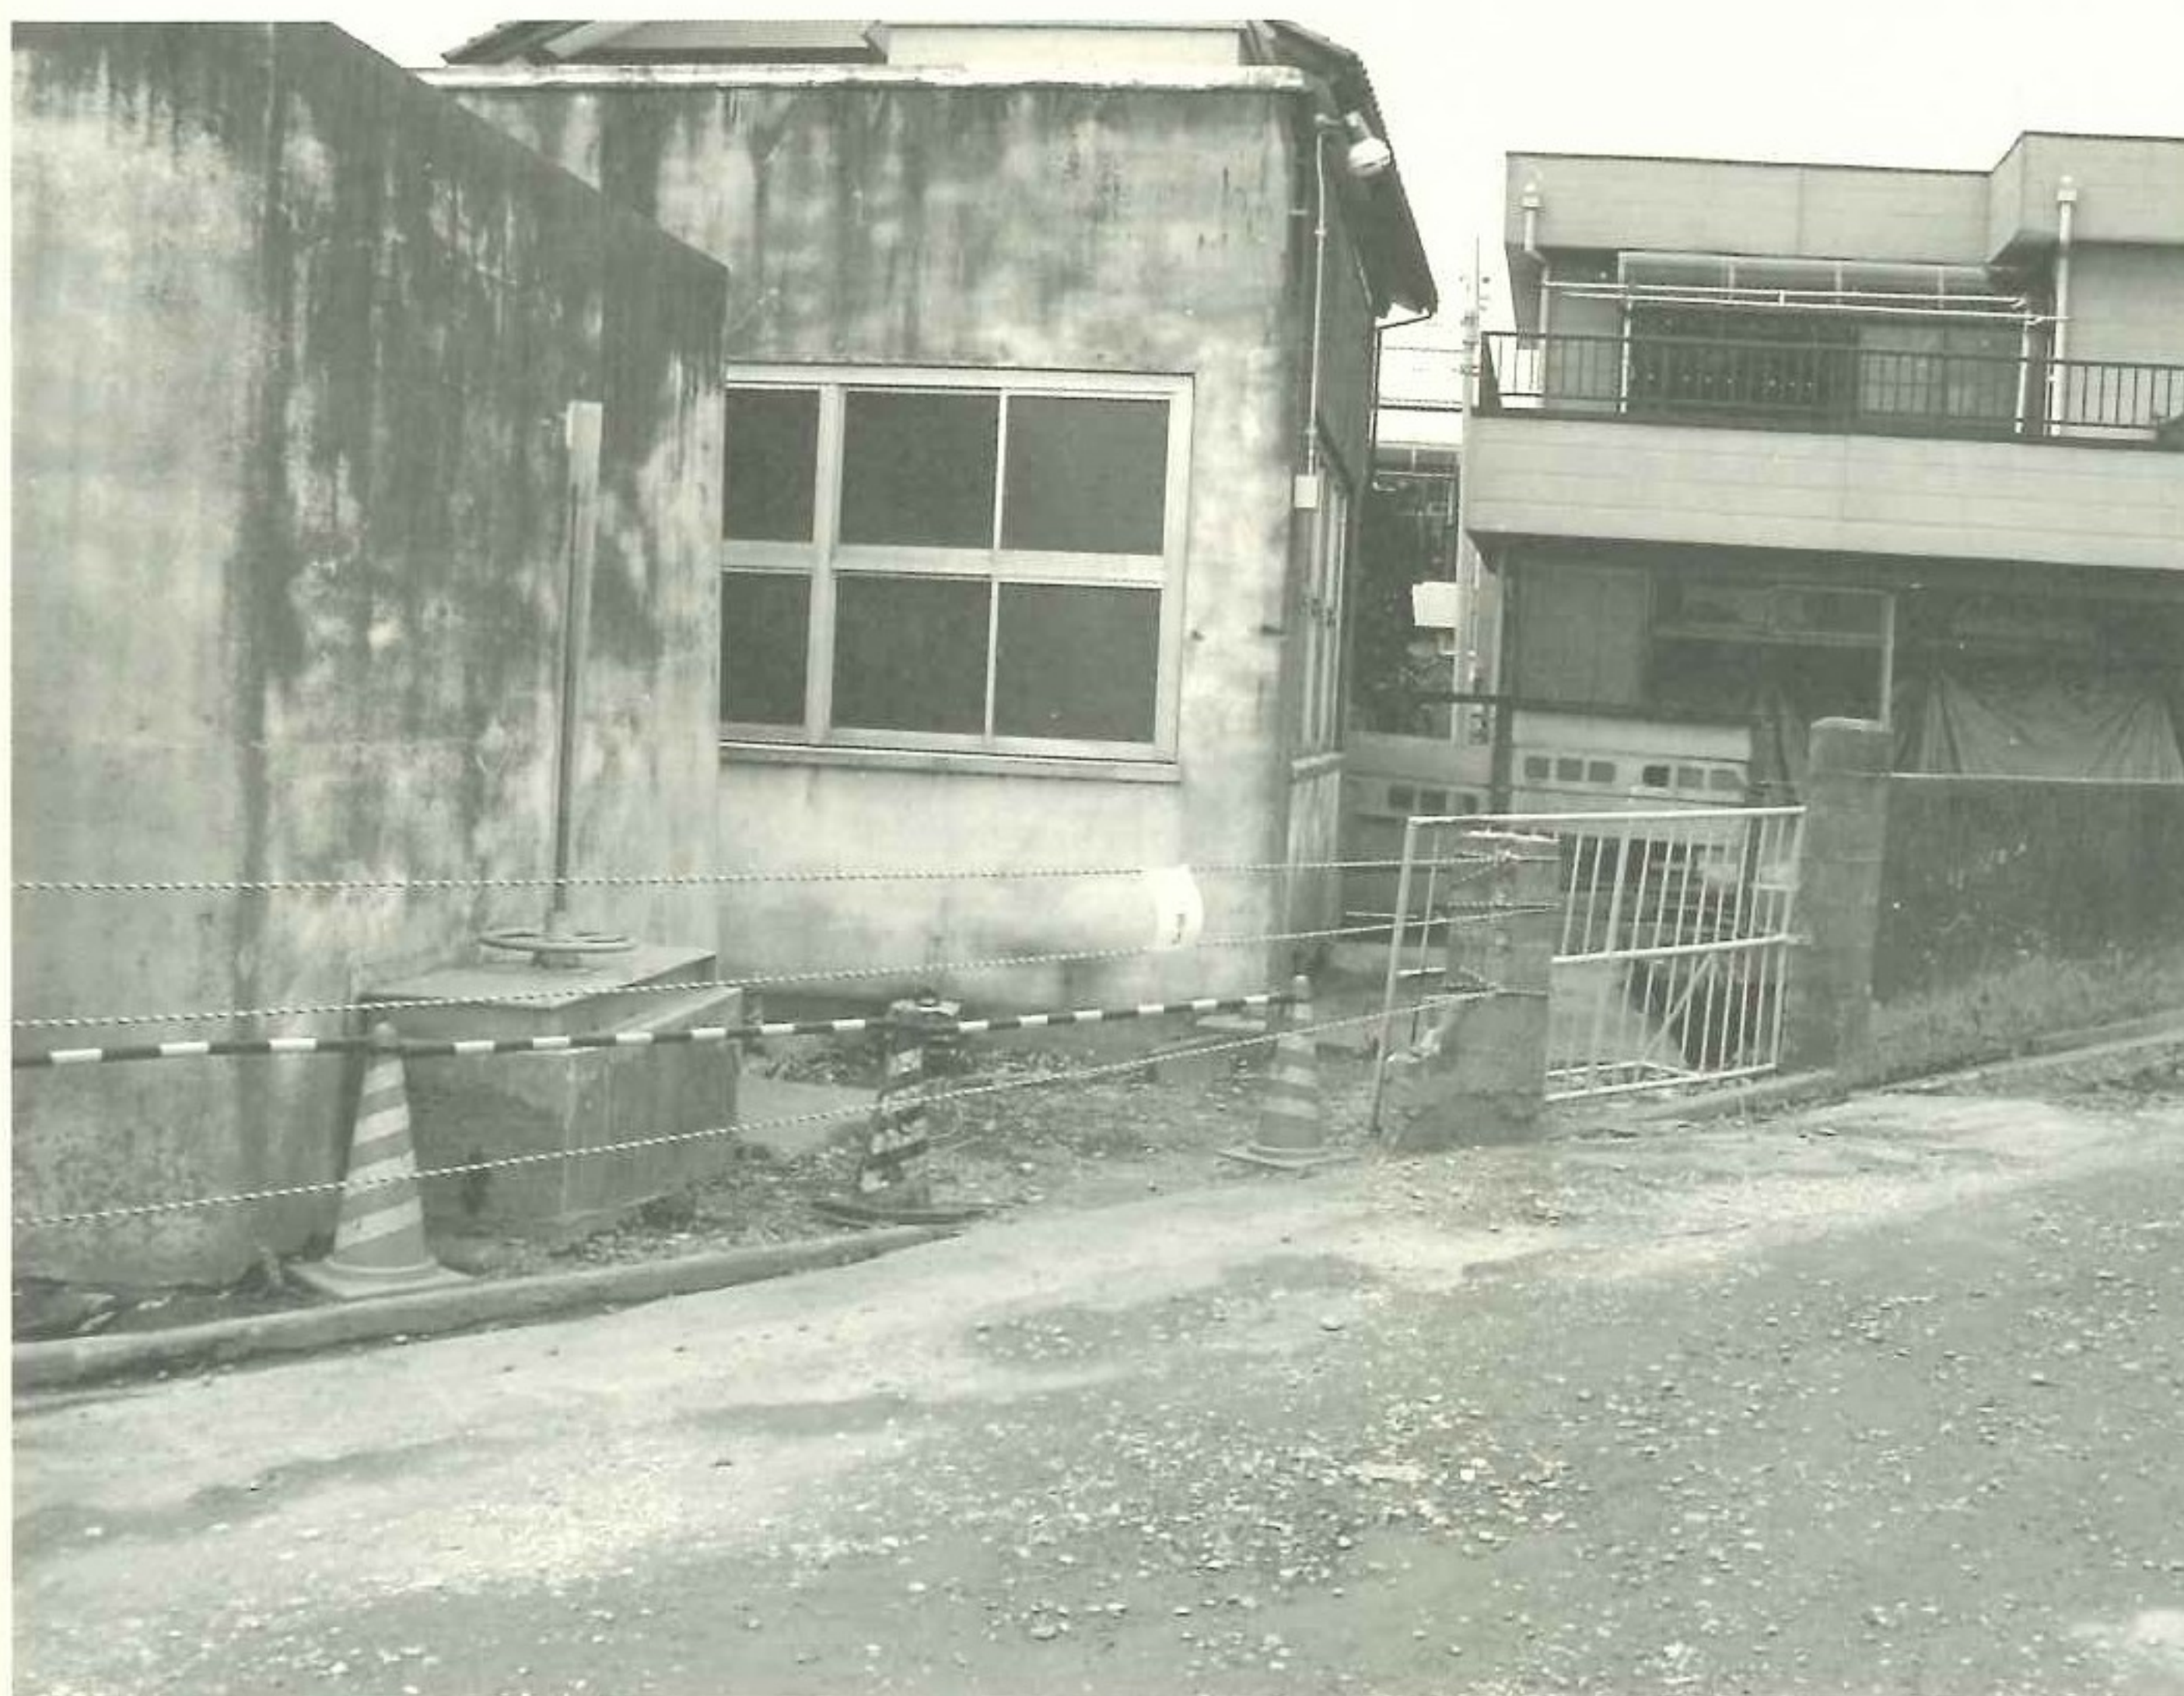
福井市の被害は、足羽川左岸の破堤により河川の濁流が市街地に一気に流入したことによるものと思われます。このため、処理場3箇所のうち2箇所、ポンプ場20箇所のうち5箇所に機器の故障等が発生しました。足羽川破堤箇所に隣接する木田ポンプ場では、河川から流入した濁流によってブロック塀が倒壊し、ポンプ室内の浸水が発生しました。写真-1

はブロック塀の倒壊したポンプ場を撮ったものです。写真-2は路面に堆積したシルト状の土砂です。

写真-1 被災した木田ポンプ場

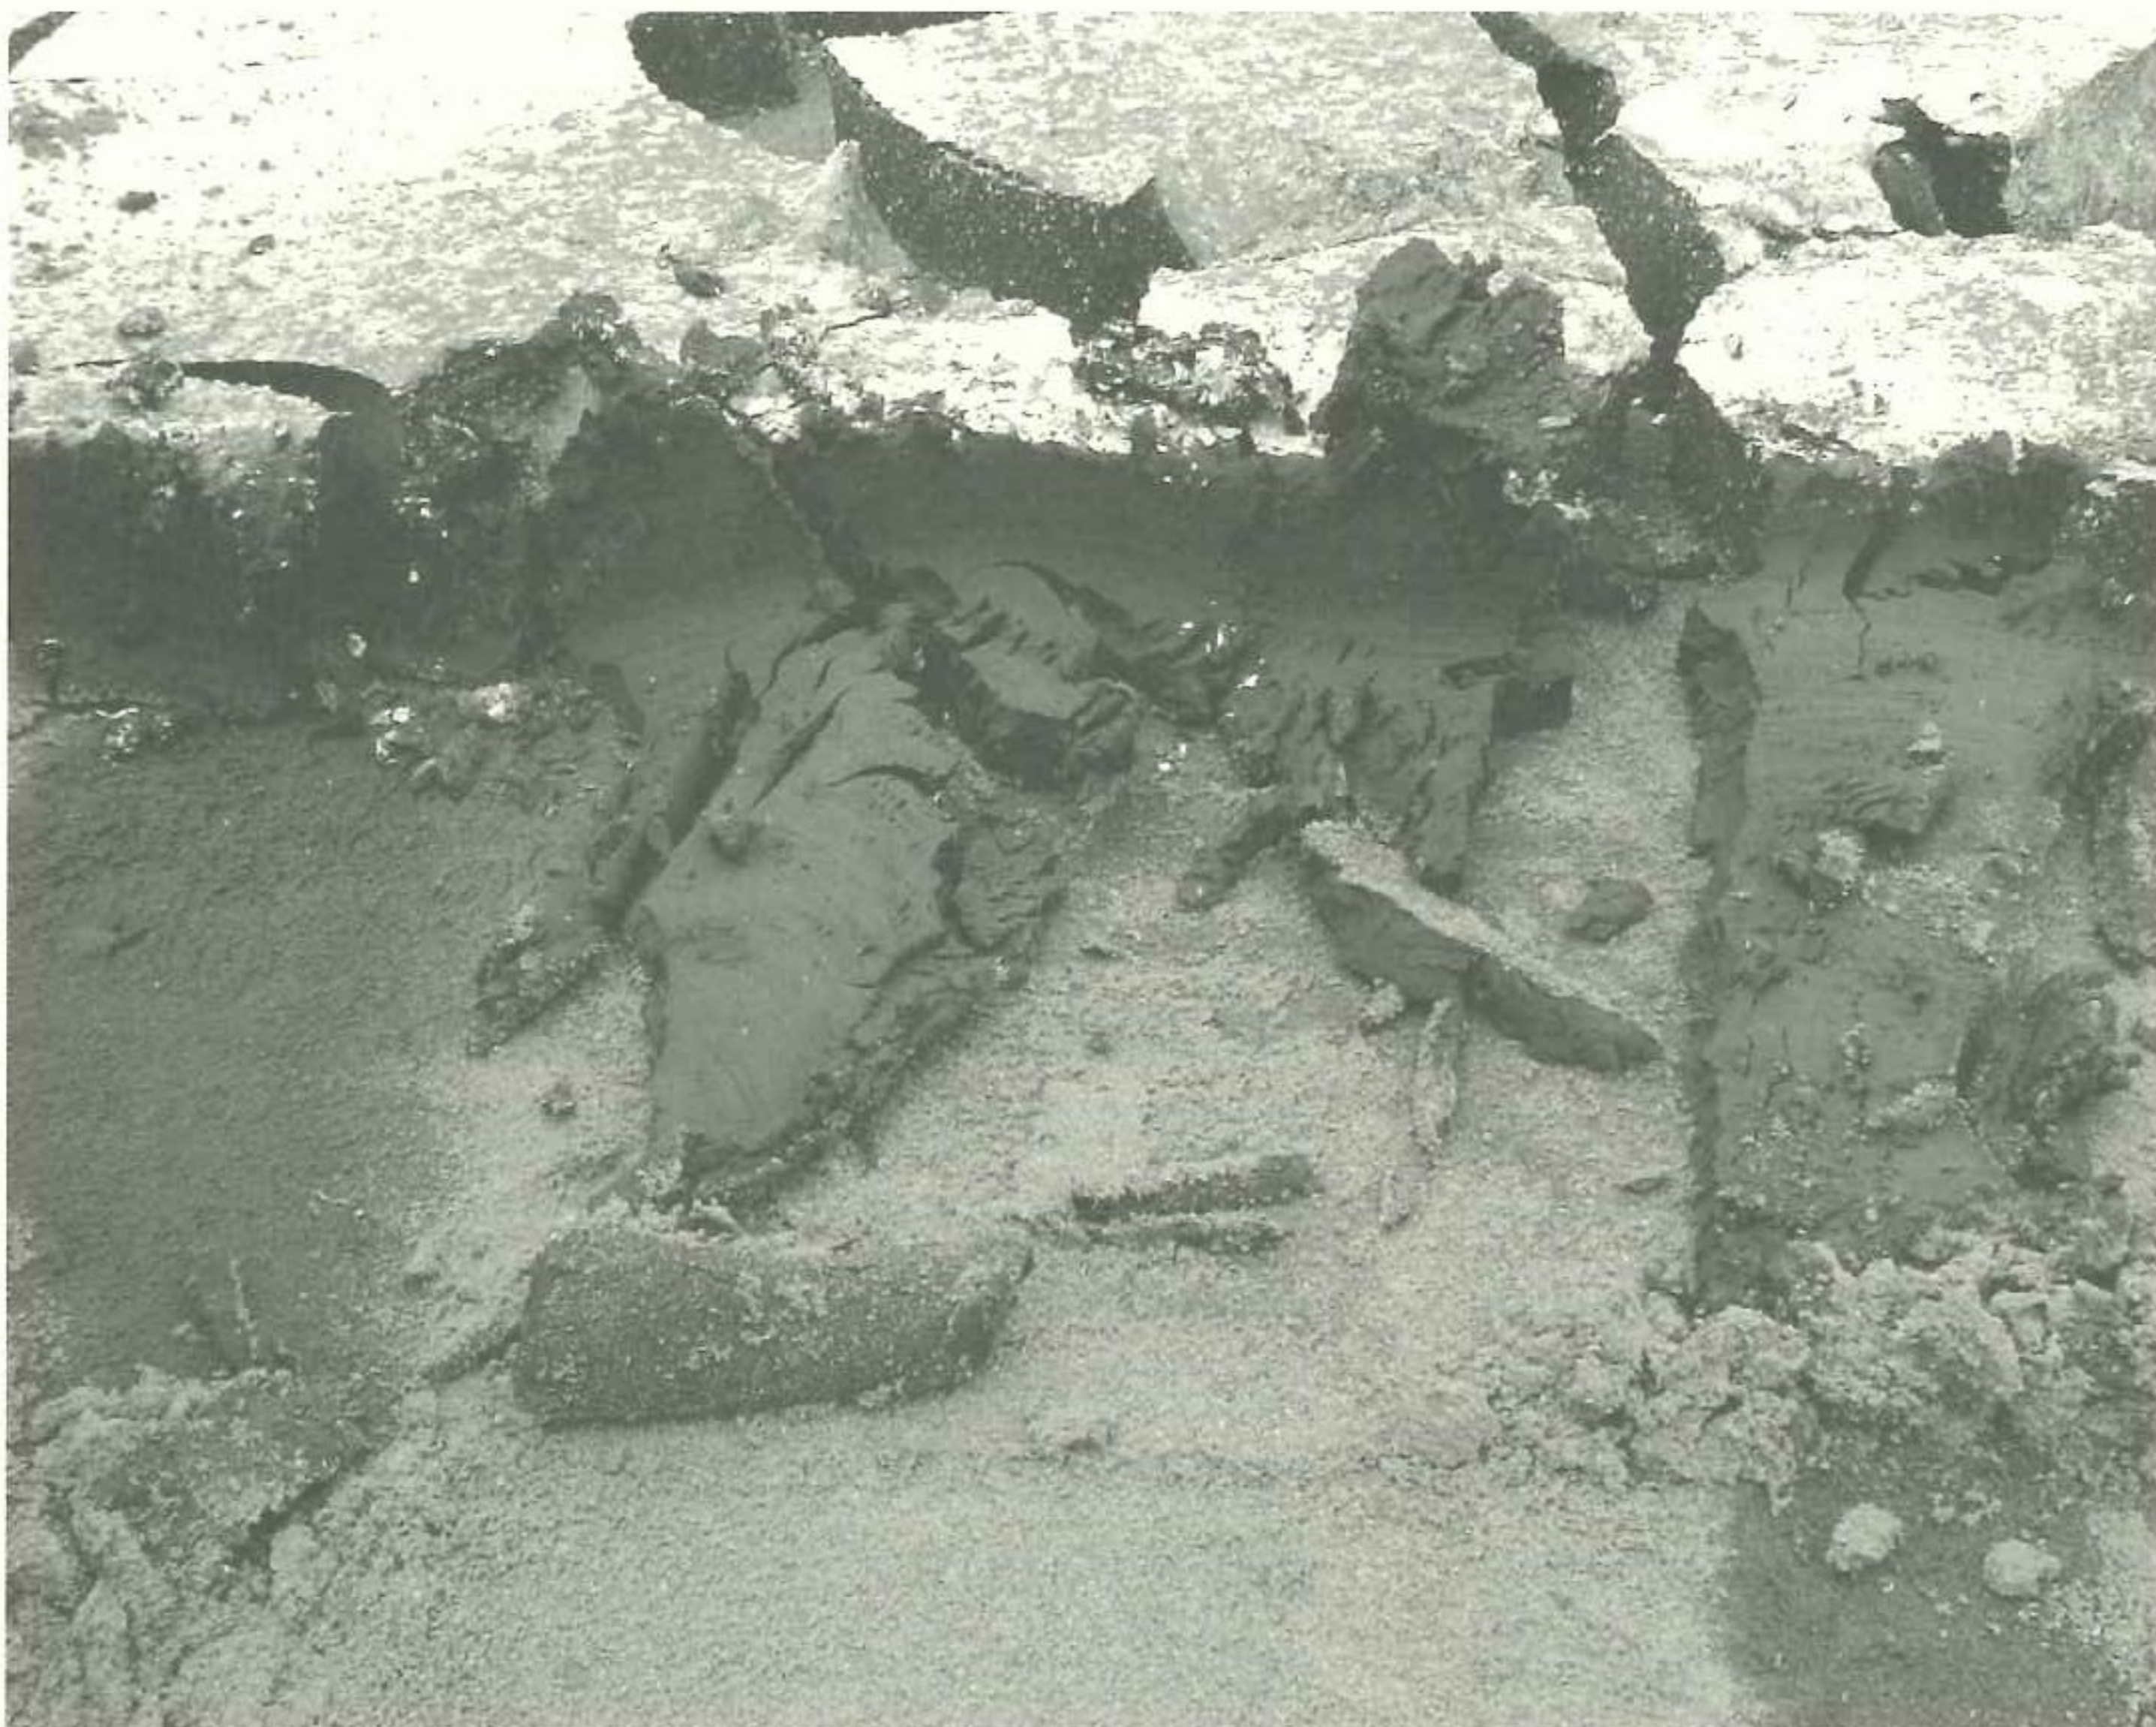
写真一 2 堆積していたシルト状土砂（土砂の上に石灰が散布されている）

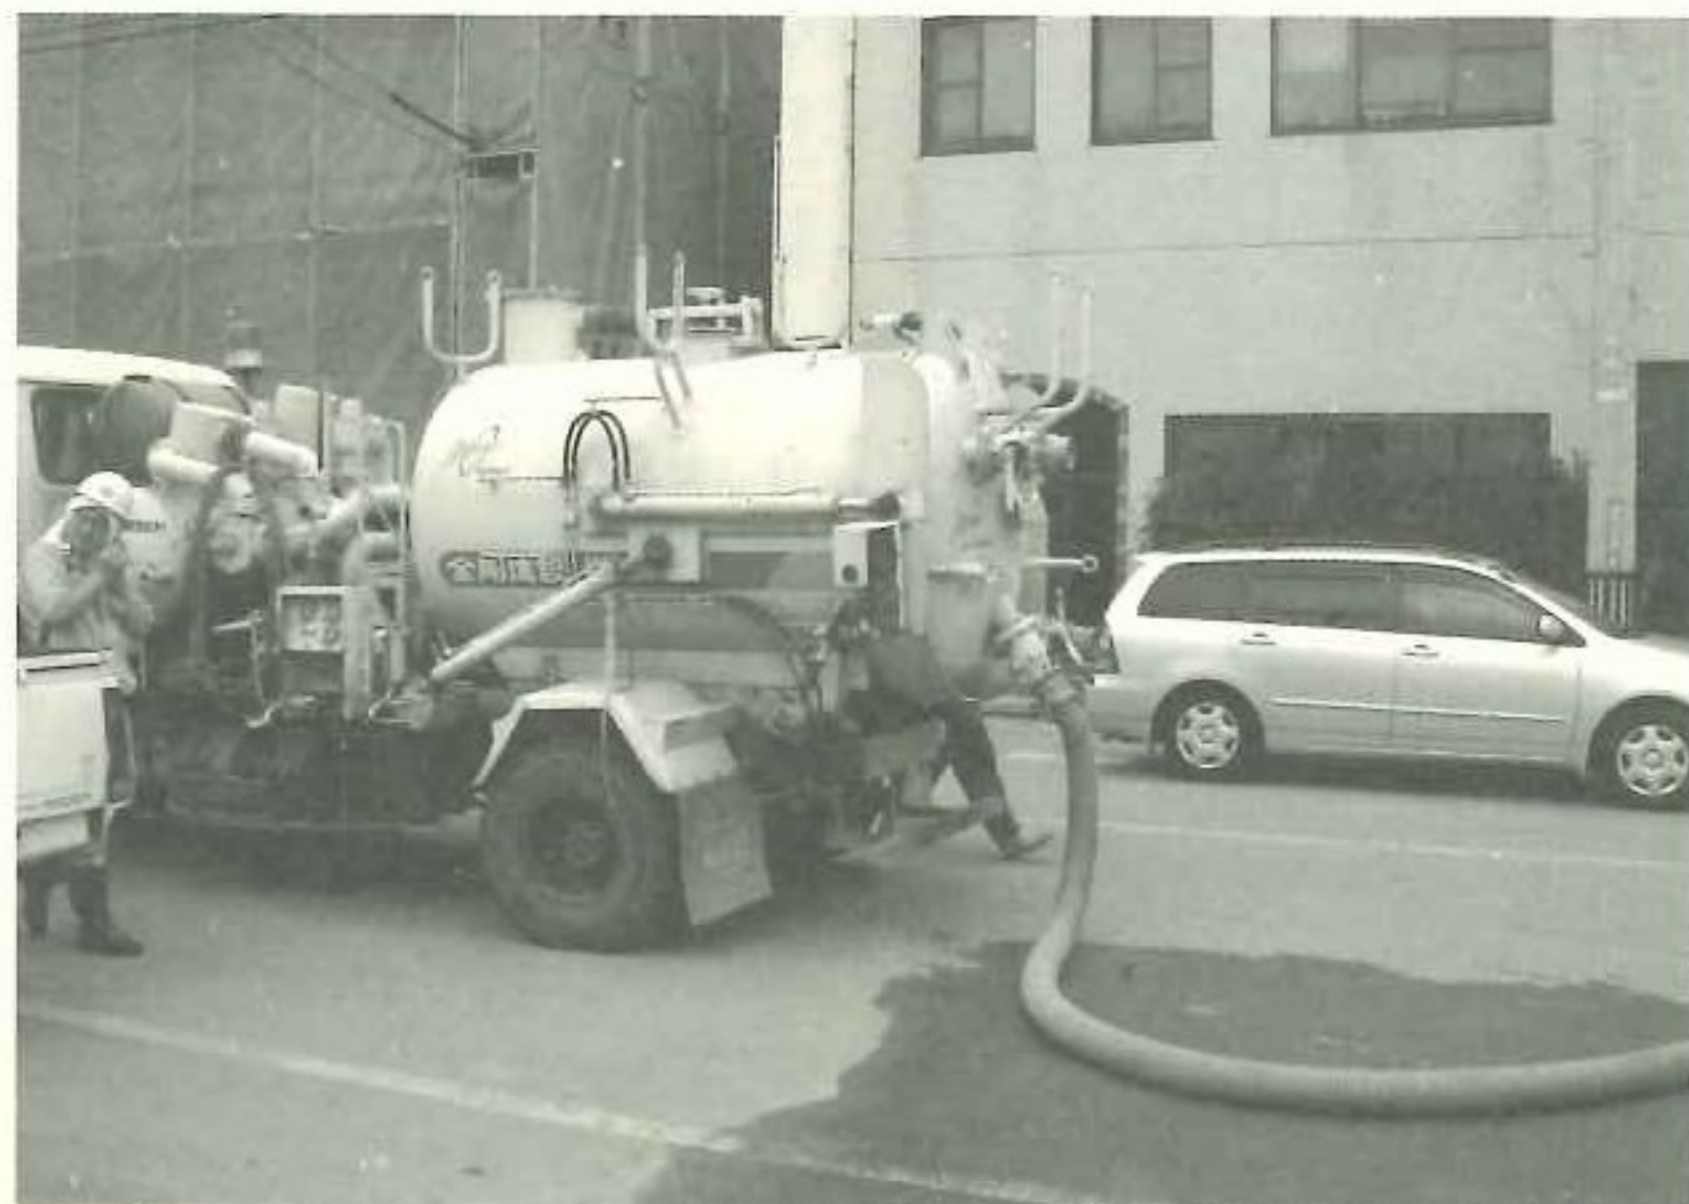
真一 3、4はその様子を示したものです。

写真一 3 作業中の吸引車

また、福井市では合流区域の下水道管きよが閉塞等の甚大な影響を受けたことから、市内業者だけでは対応できず、管路協中部支部へ支援要請がありました。これを受けて中部支部では石川県及び富山県の協会会員に呼びかけ、広域的に緊急支援体制を整えました。そして、7月21日から30日までの10日間、管きよ内に堆積した土砂の除去作業を実施しました。写

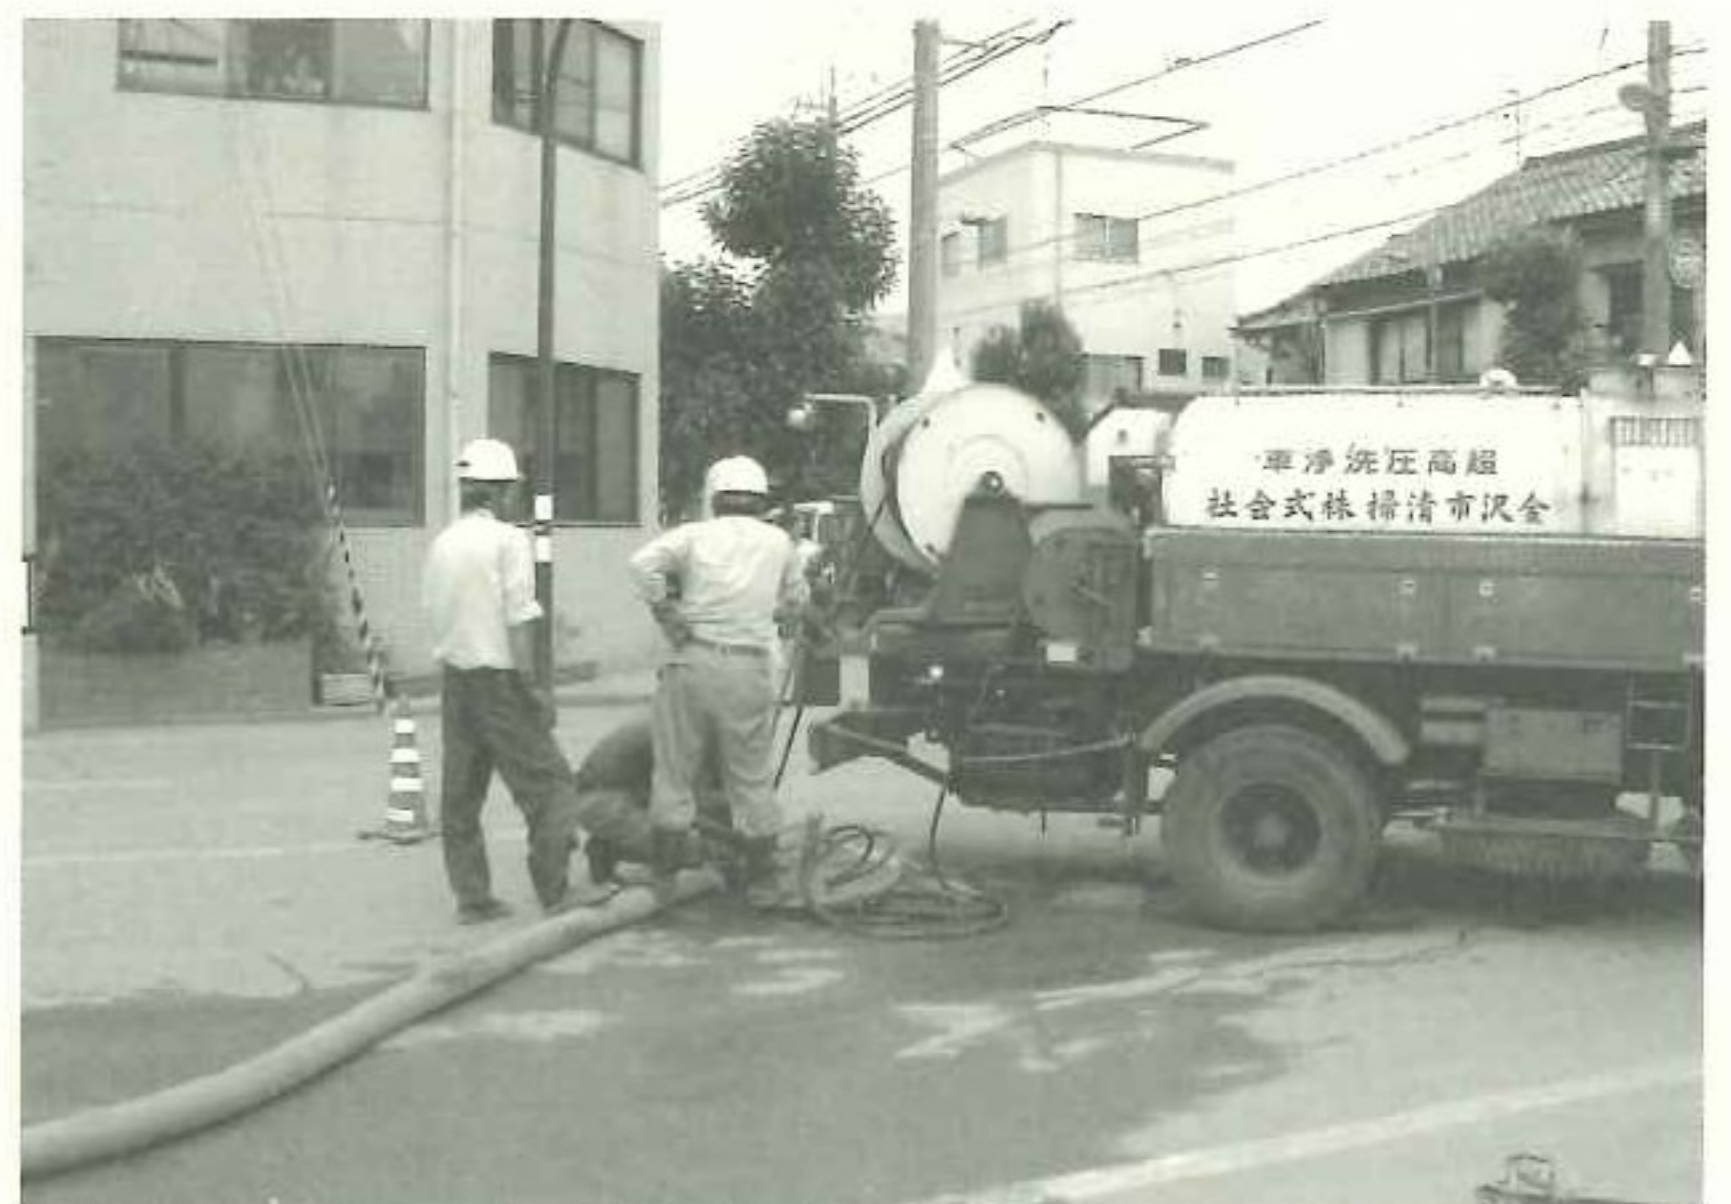
写真一 4 作業中の高圧洗浄車
