JASCOMA

平成23年8月31日発行

東日本大震災による下水道施設の被害状況

今回の災害における 管路協の取り組み

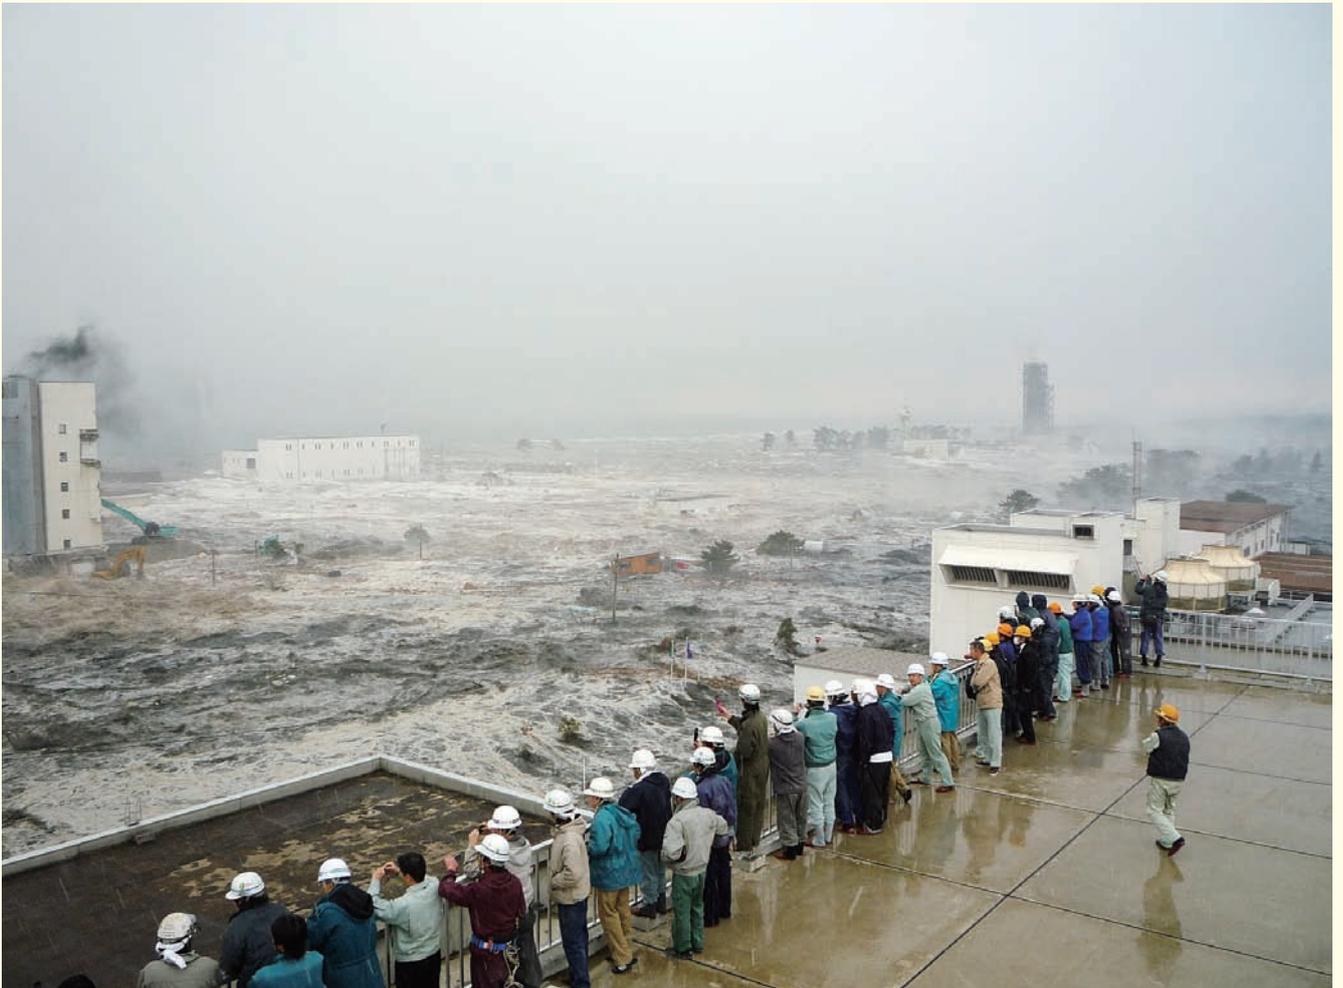
大津波に水処理施設が飲み込まれる仙台市の南蒲生浄化センター

仙台市の南蒲生浄化センターは、日量30万 m^3 の汚水を処理する仙台市の基幹終末処理場だが、太平洋岸に隣接していたため襲来した津波に施設全体が被災し、機能停止に追い込まれた。

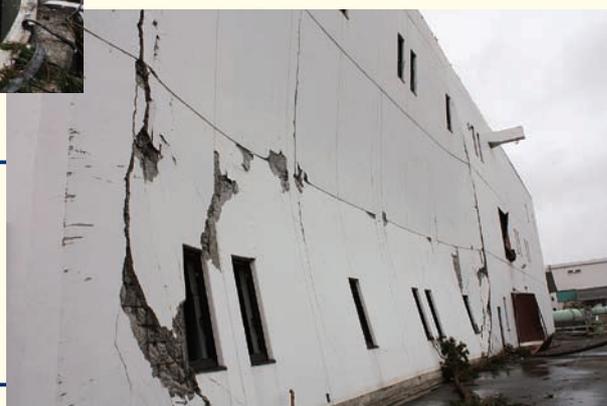
コンクリートの壁が津波の衝撃で押し曲げられた

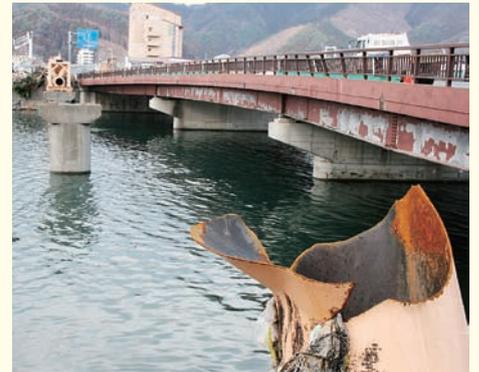
津波の勢いで引きちぎられた水管橋

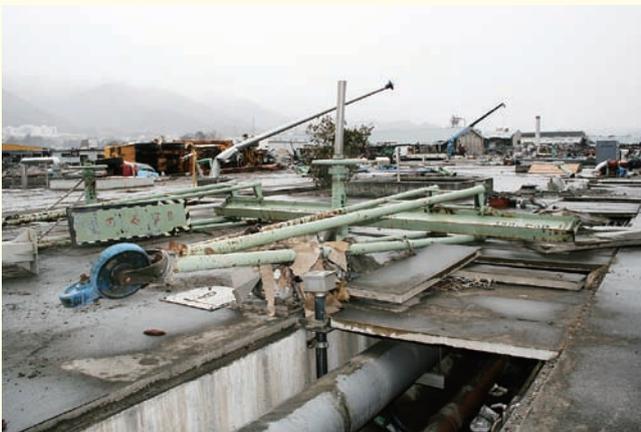
水圧で全ての物が同じ方向に折れ曲がっている（大船渡浄化センター）

岩手県では、釜石市の大平下水処理センターや大船渡市の大船渡浄化センターなど多くの下水処理場、ポンプ場が津波によって破壊された。水処理施設には車輛や流木、瓦礫などが散乱した。

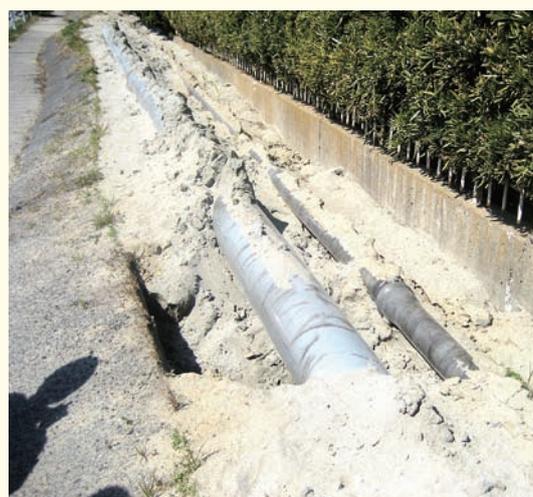
歩道下に布設されていた下水道管が浮上（潮来市）

茨城県内では、水戸市をはじめ潮来市、常陸太田市、常陸大宮市、行方市など広い範囲で地震動による地盤の液状化が発生し、道路陥没やマンホールの浮上が起きた。

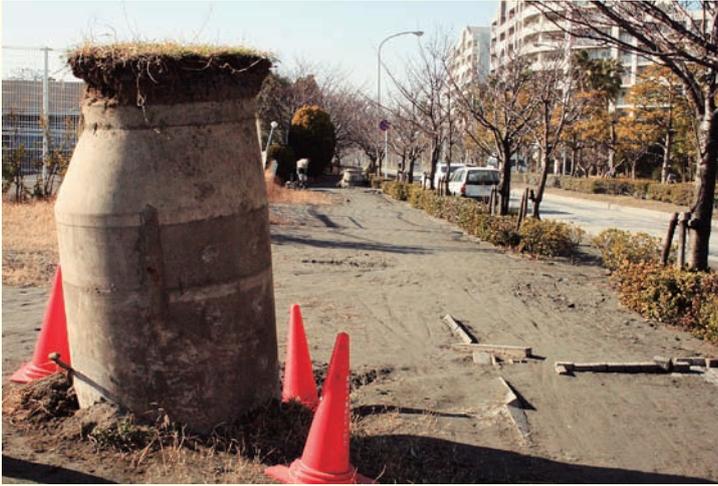
1 m以上も浮上したマンホール（千葉市）

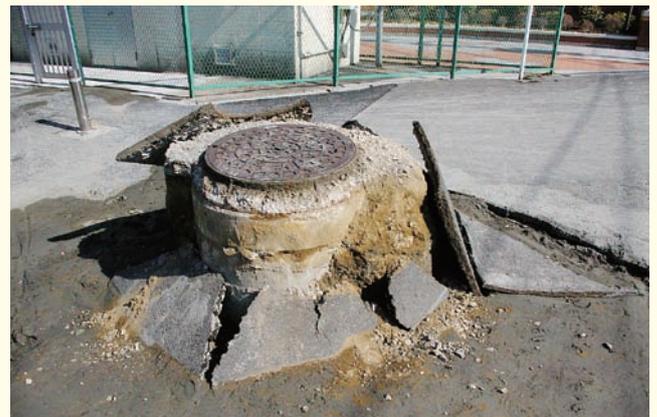
厚いアスファルトを破って浮上したマンホール（浦安市）

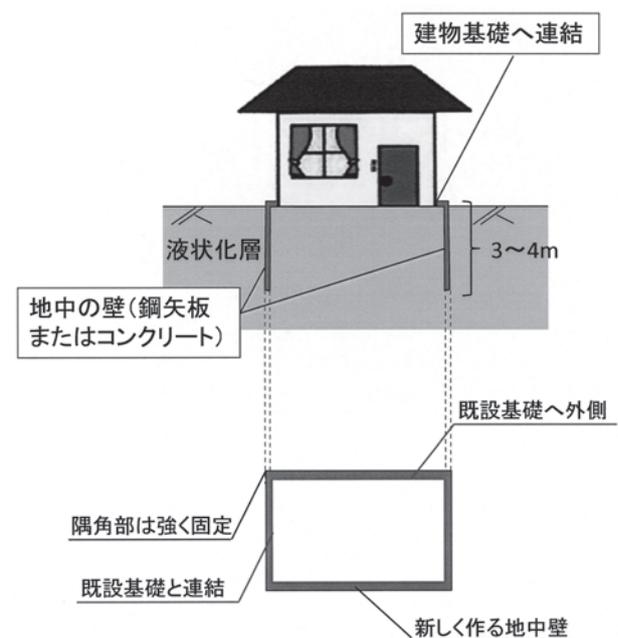
早稲田大学が提案している家屋の液状化対策

基礎の沈下は、基礎の下の地盤が液状化によって動くために発生します。ですから、鋼矢板で地中壁をつくることで液状化しない地盤を囲い込んで基礎の傾きを防止しようという工法です。

ほとんどの建設業者は、家の傾きを直すためにコンクリートの基礎自体をジャッキアップしようと思いますが、元の地盤を固めたりしますから非常に費用がかかりますし、基礎を傷める可能性も高いのです。そこで、我々の支援チームが提案しているのは、基礎自体を持ち上げるのではなく、基礎と木構部の間をジャッキにより持ち上げて傾きを直す方法です。

また、将来の地震に備えて、家の基礎の周囲を深さ3～4m程度の浅い地中壁で囲んで家屋を守ることにも提案しています。つまり簡単な地中壁ですね。

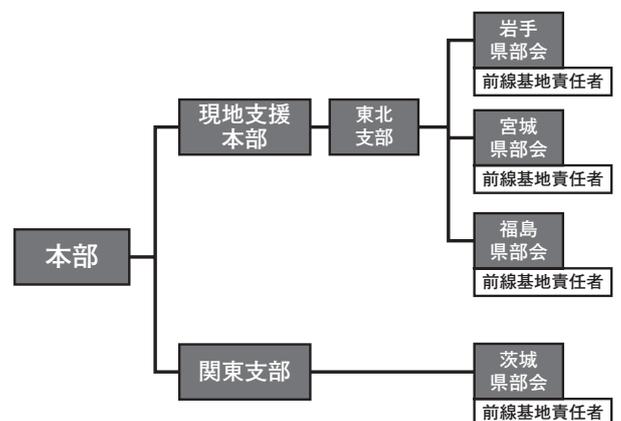
図-1 管路協支援体制

当協会の体制は、図-1に示すように東北3県を東ねる現地本部と茨城県部会を中心とした関東支部の二つに分かれ、全体を本部が統括する形をとった。各県部会には、部会長の会社に前線基地を設け、ここで各班の取りまとめを行った。

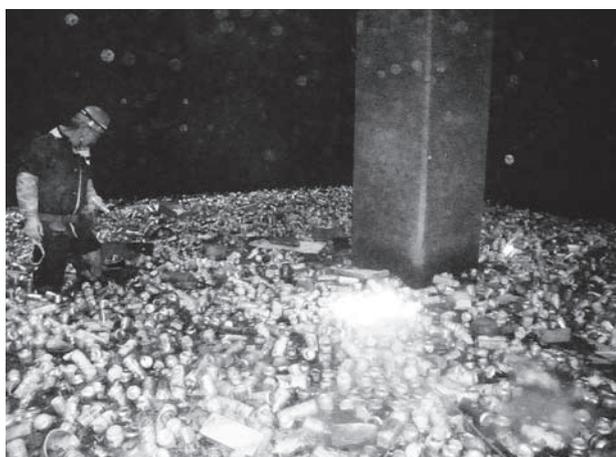
写真-6は、仙台新港地区背後地の雨水幹線であるが、近くのビール工場から無数の缶ビールが流出し管渠内一面を覆っている状況である。これが邪魔になって清掃作業がうまく行えなかったとのことで

写真-6 仙台新港背後地雨水幹線（缶ビールの流出状況）

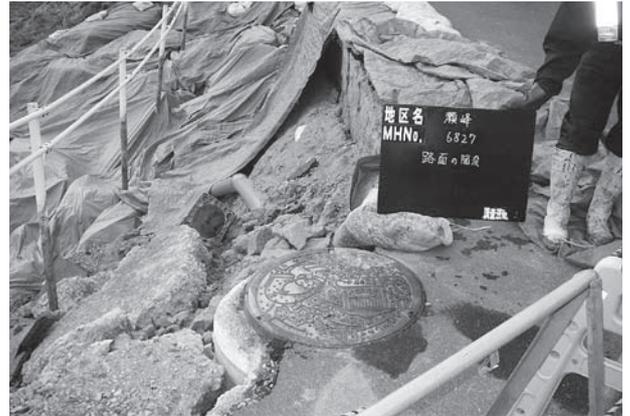
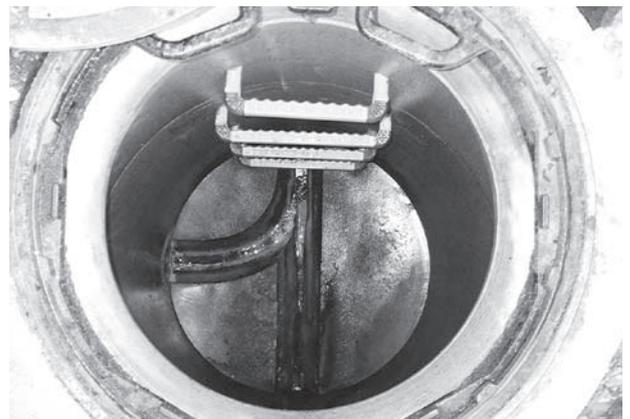
行して二次調査を進める状況も多くみられ、延長も増加して期日も延長するとともに、急きょ遠方から応援班を呼び寄せることも多々あった。今回唯一震度7を記録した栗原市では11社が入れ替わり入り、1日最大9班が調査するといった状況で、23kmのTVカメラ調査が行われた。写真-9は、栗原市のマンホール被災状況であるが、外観の割には内部の被災が少ないものもあった。ここでの調査は、指示が徹底されていなかったためか、判断基準の差異や誤記載、写真添付漏れなどが多く見られ手直しの繰り返しとなり、調査報告がまだ完了していない。

写真-9 栗原市におけるマンホール被災状況

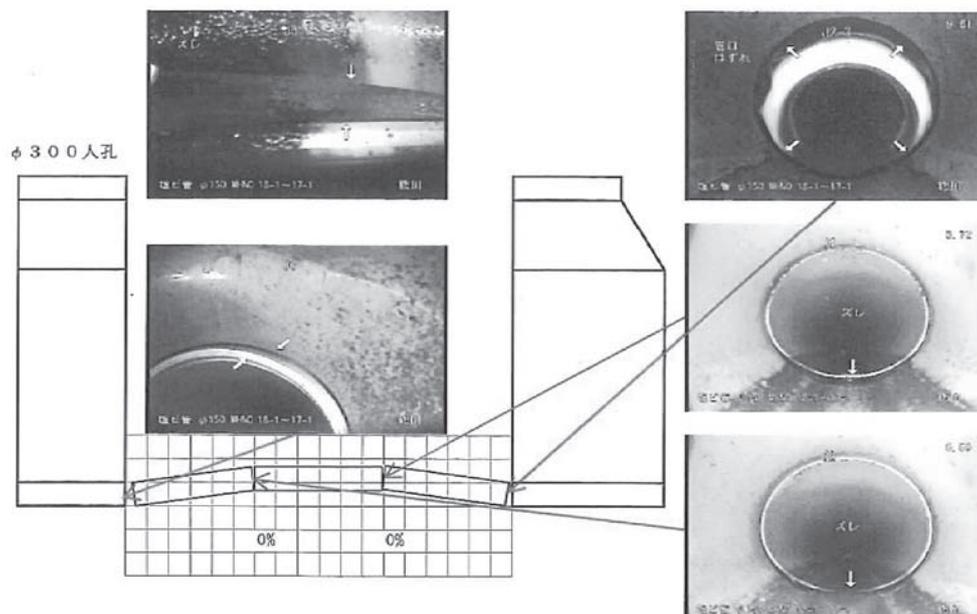
2) たるみ・隆起の頻発 たるみ・隆起箇所が非常に多く、被災のほとんどを占めた。図-2は、隆起の一般的な形態であるが、隆起に伴い管口はずれや継ぎ手ズレなども発生している。宮城県内では隆起とたるみを図-3のように区分しており、表示をすべて書き直すこととなった。判断基準では「たるみ」だけで隆起はないのであるから、判断基準と整合させても良かったのではないかと思う。

図-2 隆起の例

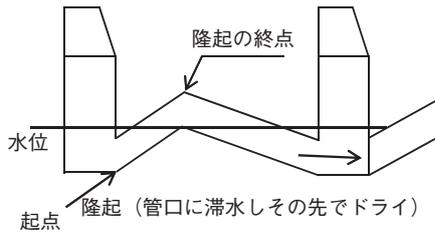
たるみ (ドライな状態から滞水⇒ドライ)

図-3 隆起とたるみの区分

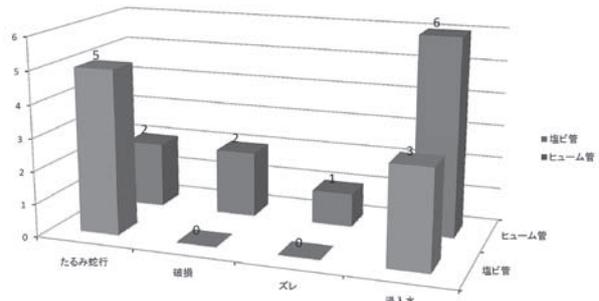
図-5 仙台港背後地雨水管の被災項目

図-5は宮城県仙台港背後地の雨水管の調査結果であるが、低地部で地下水位も高いことから浸入水が多く発生している。特にヒューム管で多く、調査9スパン中6スパンでA判定が出ており、その全てのスパンで浸入水が発生している。一方、塩ビ管ではやはりたるみ・蛇行がA判定5スパンの全てで発生している。

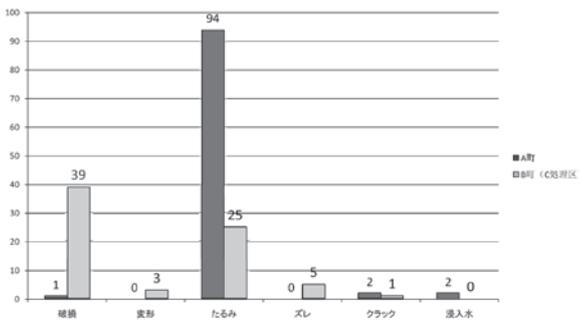
図-4は、A町（塩ビ管主体）とB町C処理区（ヒューム管のみ）の被災項目（A判定）が何スパンで出現しているかを比較したものであるが、A町では95スパン中94スパンでたるみ（隆起も含む）が発生しており、これ以外の項目はほとんどない。一方、全てヒューム管で整備されたB町（C処理区）では、被災Aの発生している44スパンのうち39スパン

図-4 A町(塩ビ主体)とB町(ヒューム管のみ)の被災項目の比較

(89%)で破損が、25スパンでたるみが出ており、破損中心でA町と大きく様相が異なっている。

今回の被災都市は、大部分が塩ビ管主体で整備されており、A町はその典型であるが、全体的にA町のようにたるみが大部分を占めている。一方、大口径管や古くから整備された都市ではヒューム管が中心となっており、それらの管では破損や浸入水、ズレが比較的多くなっている。

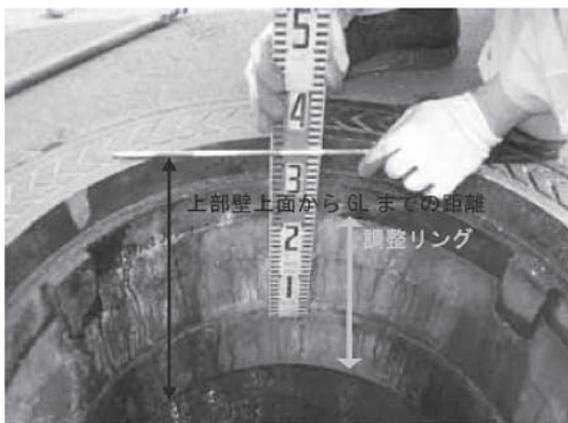
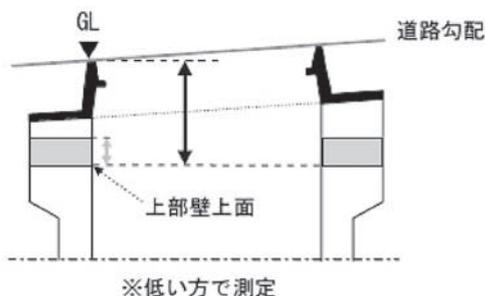
上部壁上面～路面（GL）間距離の測定位置

マンホール蓋の情報管理項目例

判定や診断の特徴として設置基準適合性による判定と損傷・劣化による判定の二つの方法について写真や図などを使ってわかりやすくまとめた。また、実際の作業における確認項目と確認方法、記録表の書き方、がたつきや摩耗、段差などの判定方法などを記載した。
